令和6年度 安芸市通学路安全対策連絡協議会合同点検(通学路危険箇所)/合同点検実施日:令和6年11月28日(木)

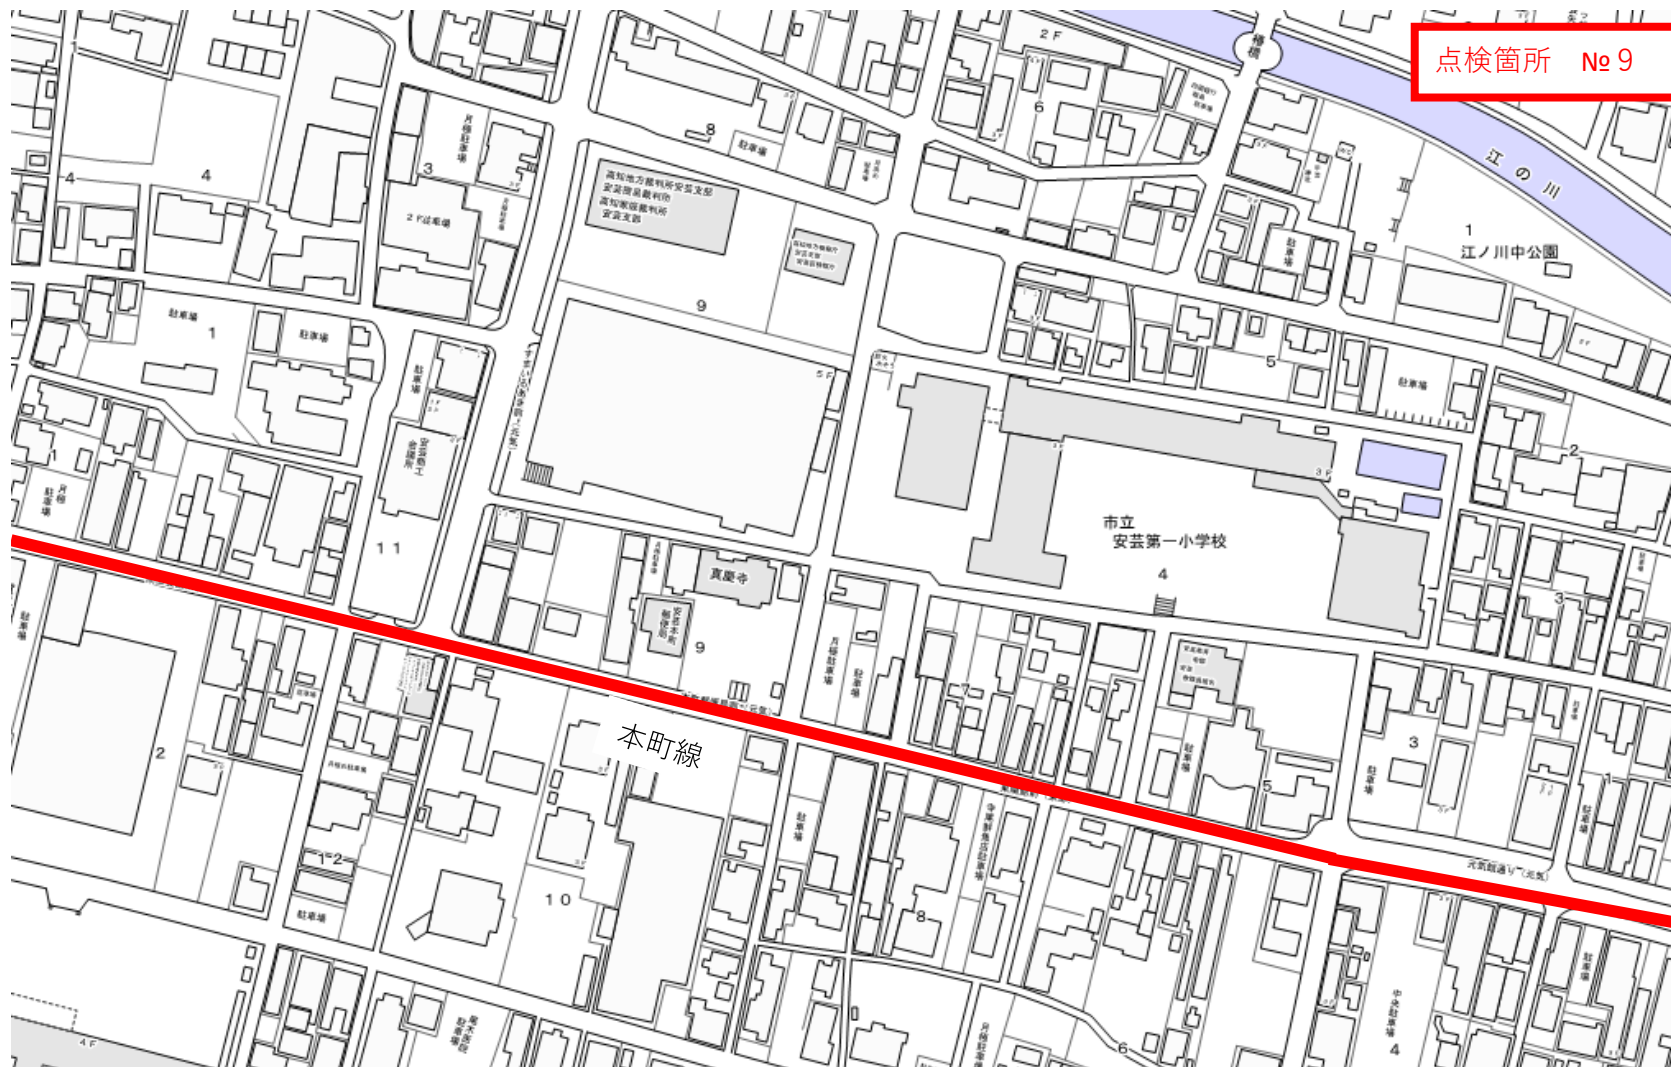
点検箇所 №9

| No. | 学校名 | 点検箇所(路線名等) | 通学路の状況 | 対策内容 | 事業主体 | 予定年度 |
|---|---|---|---|---|---|---|
| 9 | 安芸第一小学校 | (市道:本町線) | ・歩道がなく車との事故が不安<br>・冬になると夕方暗くなり、街灯が少なく危険 | 外側線及びグリーンベルトの塗装や街灯設置を検討する。 | 安芸市建設課<br>安芸市教育委員会 | R6年度以降<br>(実施予定) |

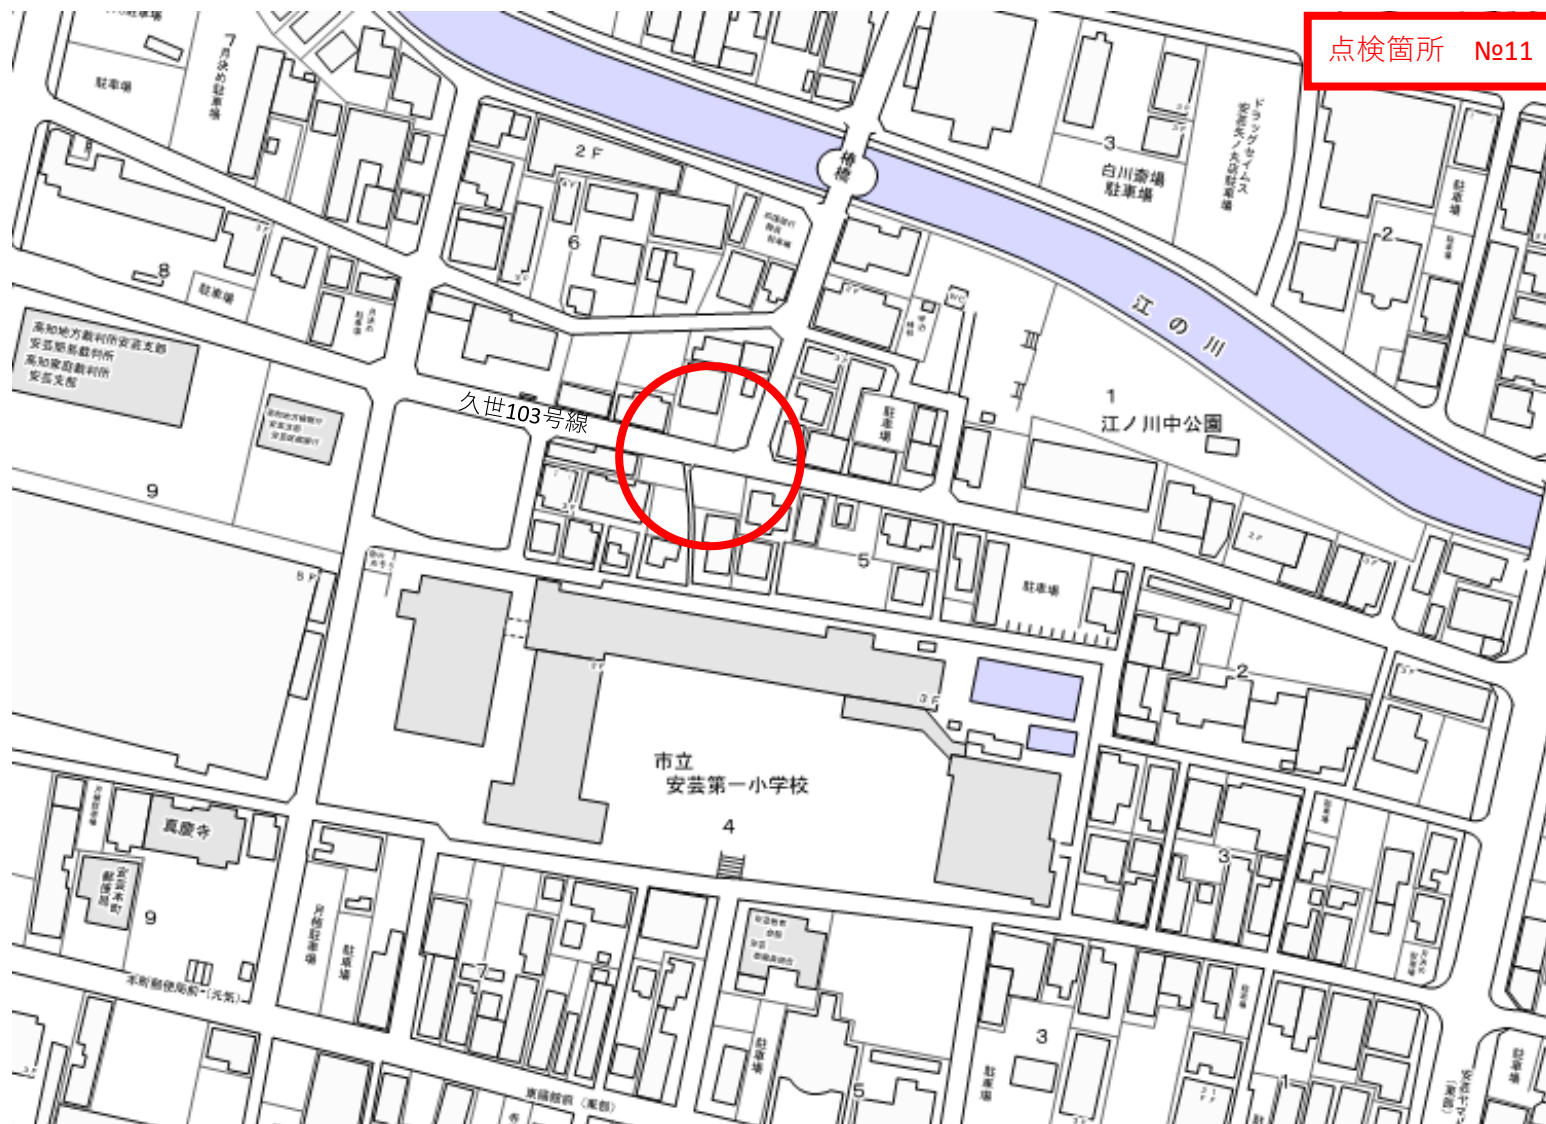
点検箇所 №11

| No. | 学校名 | 点検箇所(路線名等) | 通学路の状況 | 対策内容 | 事業主体 | 予定年度 |
|---|---|---|---|---|---|---|
| 11 | | (市道:久世103号線) | 古いブロック塀があり、地震で倒壊の危険がある。 | 経過を観察し、状況により土地所有者へ指導を実施する。 | 安芸市危機管理課 | R6年度以降<br>(実施予定) |

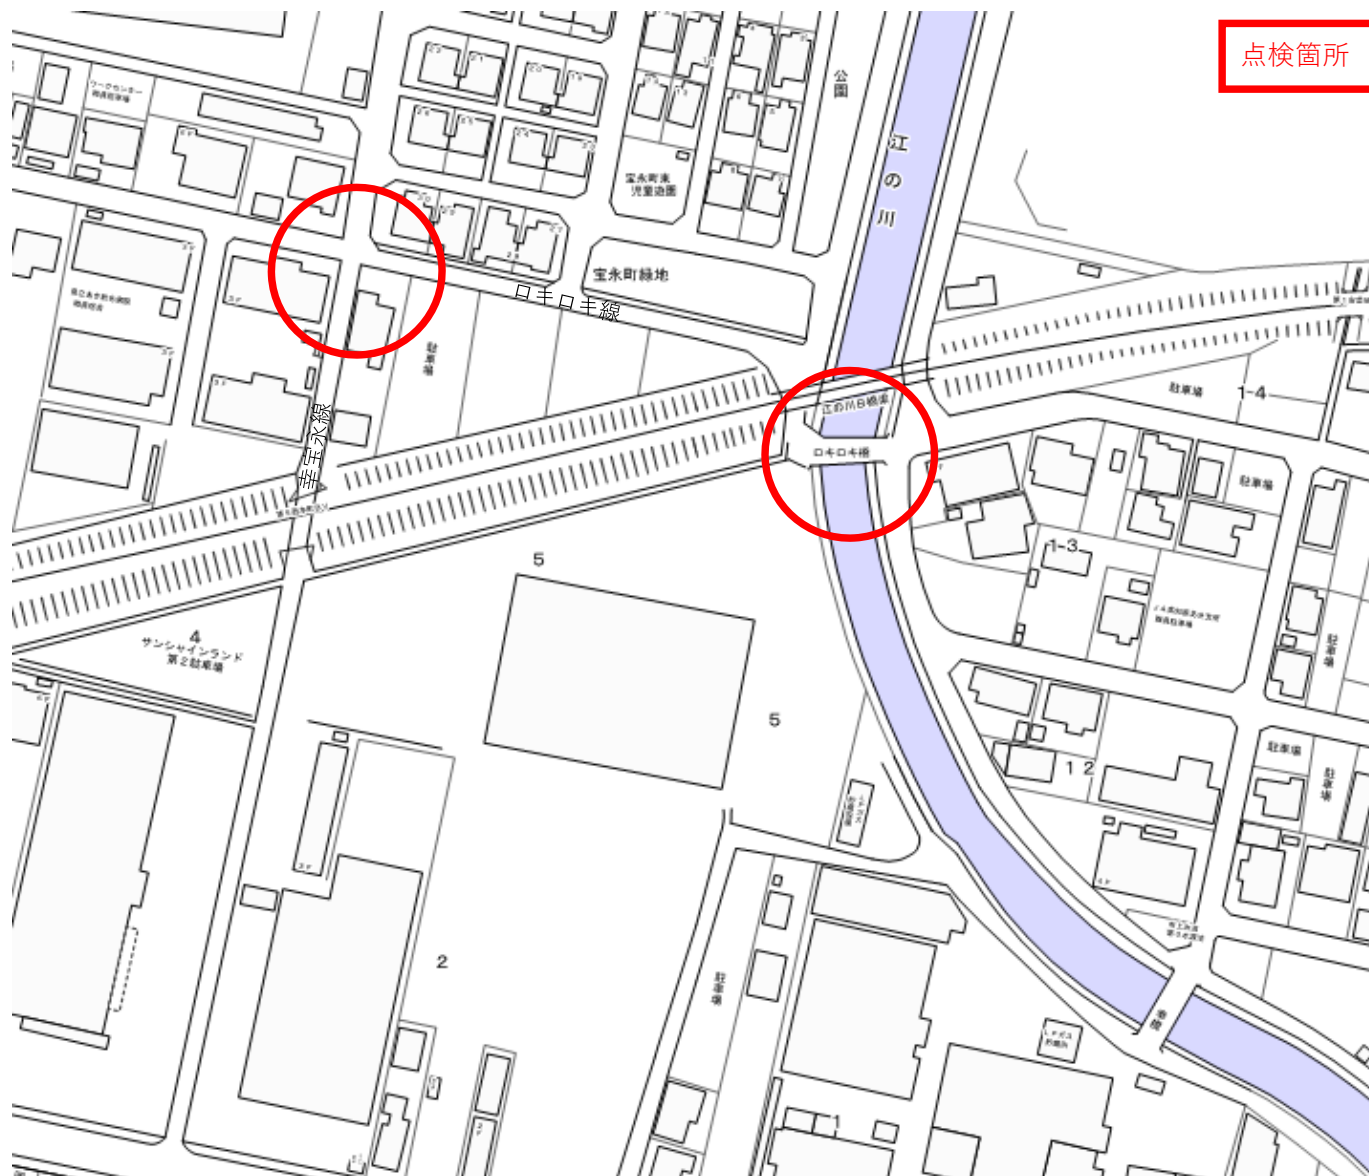
点検箇所 №12

| No. | 学校名 | 点検箇所(路線名等) | 通学路の状況 | 対策内容 | 事業主体 | 予定年度 |
|---|---|---|---|---|---|---|
| 12 | | (市道:幸宝永線)<br>(市道:ロキロキ線) | ・幅員が狭く歩道がない。<br>・サンシャイン北側の交差点は、車からミラーでしか確認できないが、一旦停車せずに行く車が多い。夕暮れ時は小さい子どもは発見しにくく、買い物客の車も多く危険。 | ミラーや道路標示もあることから、注意喚起の看板等設置や取り締まりを行う。 | 安芸市建設課<br>安芸警察署 | R6年度以降<br>(実施予定) |

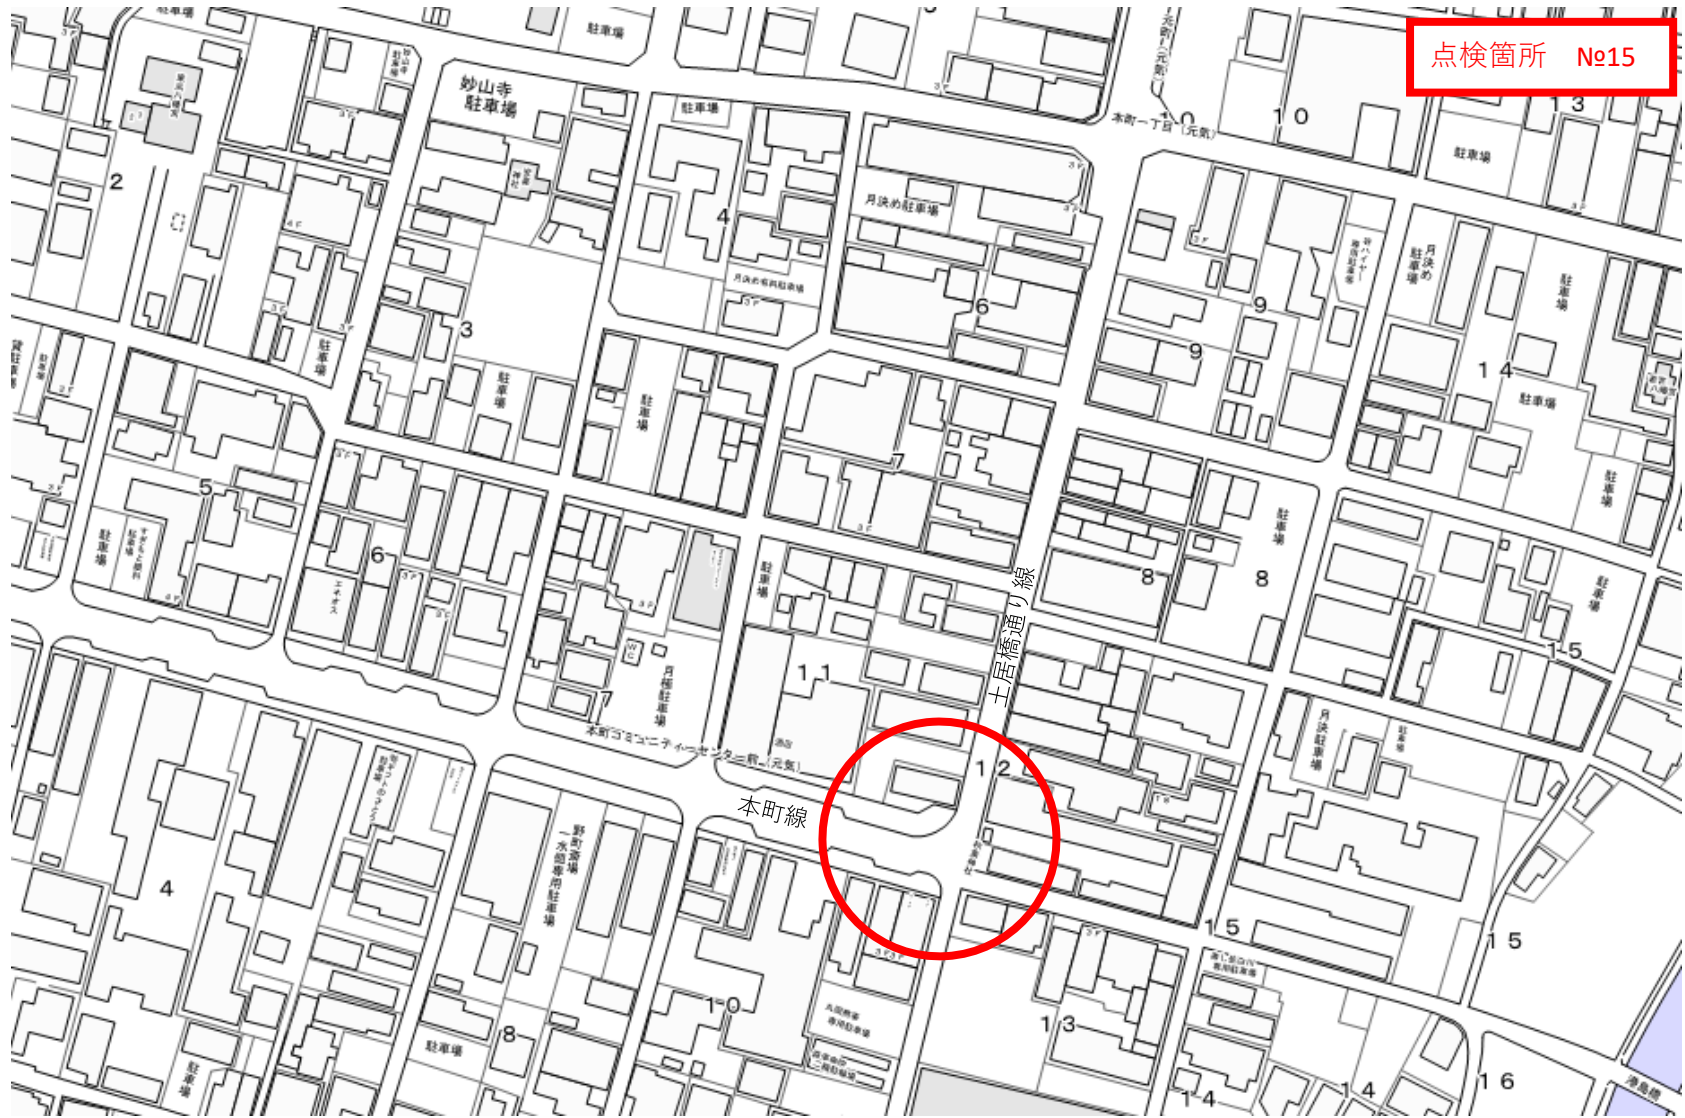
点検箇所 №15

| 15 | | (市道:本町線)<br>(市道:土居橋通り線) | 交通量が多く停止線のない北・西から来る車がスピードを緩めず走行し危険である。 | 「減速」等の道路標示を検討する。 | 安芸市建設課 | R6年度以降<br>(実施予定) |

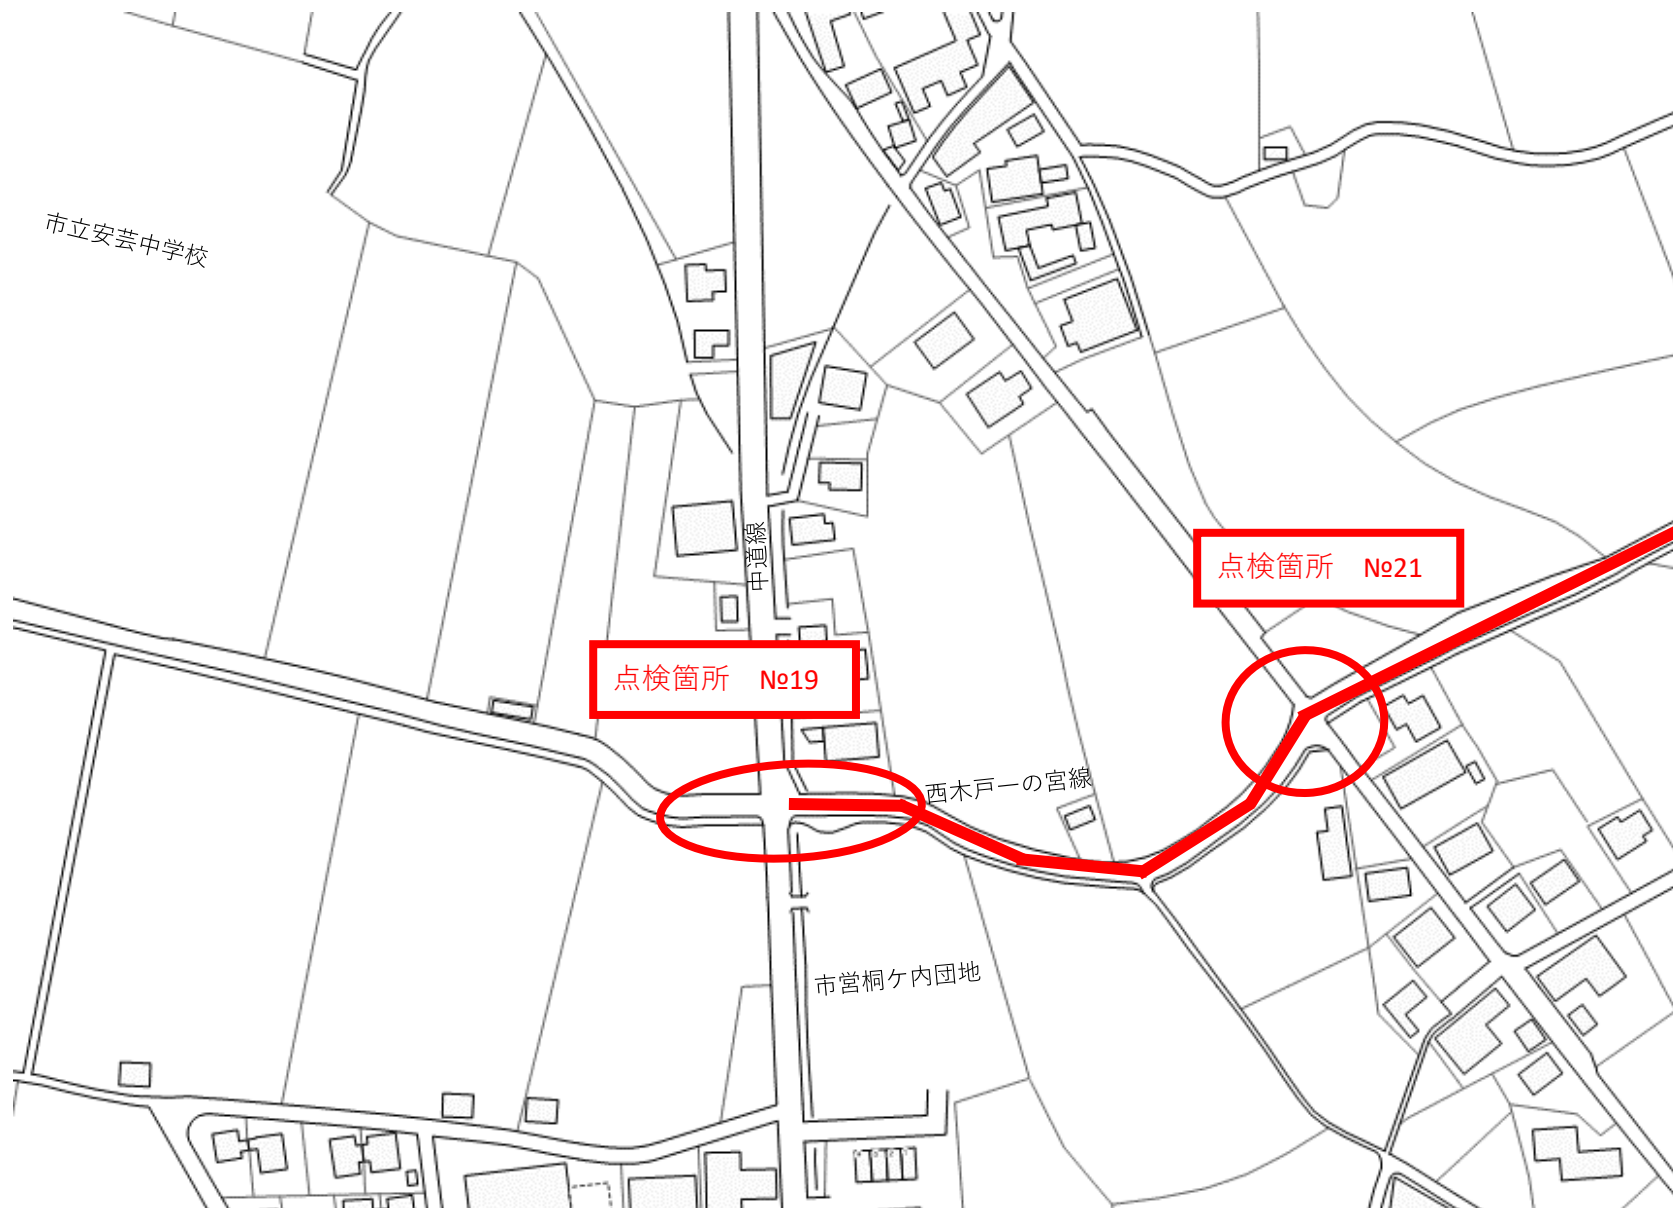
点検箇所 №19

| 19 | 市立<br>安芸中学校 | 安芸市僧津205-10付近<br>(市道:中道線)<br>(市道:西木戸一の宮線) | 東からの登校する生徒も多く横断する際危険である。 | 歩道の拡幅を計画している。 | 安芸市建設課 | R6年度以降<br>(実施予定) |
