令和7年度 安芸市通学路安全対策連絡協議会合同点検(通学路危険箇所)/合同点検実施日:令和7年12月18日(木)

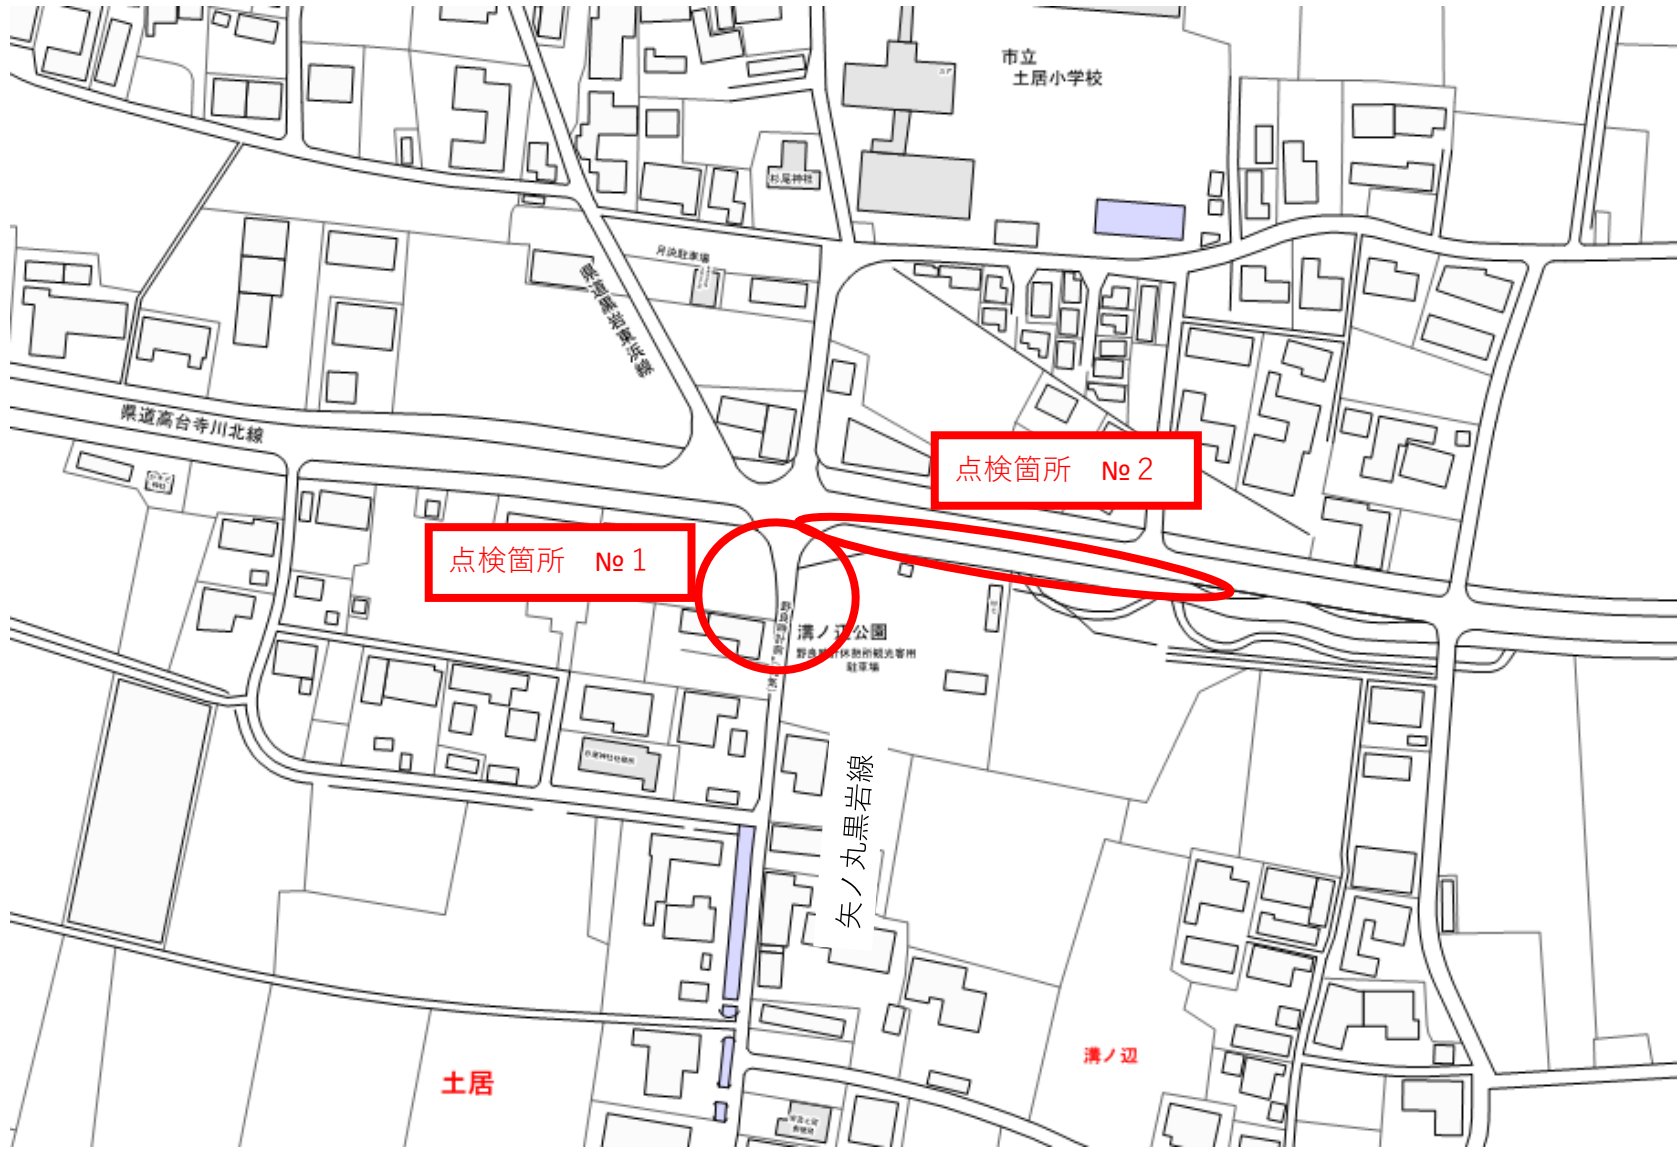
点検箇所 No 1

No.	学校名	点検箇所(路線名等)	通学路の状況	対策内容	事業主体	予定年度	
1	土居小学校	(市道:矢ノ丸黒岩線)	・道路横のグレーチングに隙間があり、躓いたり隙間に挟まる恐れがある。道幅も狭く車両のすれ違い時に児童との距離も近いため危険である。	・グリーンベルトのある東側を通行するよう指導する。	土居小学校	R7年度以降 (実施予定)	
2		溝ノ辺公園交差点付近 (県道:高台寺川北線)	・野良時計の東西の通り(高台寺川北線)は交通量が増えており、横断歩道はあるが、草が児童の背丈ほどになると車が見えづらく危険である。北側には防草シートが貼られているので、南側も同様に対応を希望。	・適宜、草刈りを実施し、適切に維持管理を行う。なお、地域としても防草シート設置を希望であれば前向きに検討する。	安芸土木事務所	R7年度以降 (実施予定)	
3		天神坊橋西交差点付近 (県道:安芸物部線)	・信号機のない交差点で朝夕の交通量は比較的多い。横断歩道はあるが、草が児童の背丈ぐらい生い茂っている箇所があり、車からも歩行者からも見えづらく危険である。	・防草シートを敷設済みであるが、隙間より草木が生えてくる場合は、適切に草刈り等を行い対応している。	安芸土木事務所	R7年度 (実施)	
4	井ノ口小学校	井ノ口公民館・井ノ口小学校付近 (市道:安芸井ノ口線・矢ノ丸黒岩線)	・井ノ口公民館前の横断歩道は薄れて見えにくくなっている。児童の登下校時には交通量が多いため危険である。	・横断歩道の再塗装	安芸警察署	R7年度 (実施)	
5	安芸第一小学校	(市道:染井三丁目線)	・屋根瓦が落ちそうで危険。車をよけるために家の方に寄らなければいけない。 ・空き家の周囲にロープが張られていて、壁にも亀裂有。地震で倒壊の恐れあり。その東向のブロック塀は古く高さもある旧式。倒壊の危険有。	・経過を観察し、状況により土地所有者へ指導を実施する。	安芸市危機管理課	R7年度以降 (実施予定)	
6		(市道:久世103号線・久世港町一丁目線)	・控壁のない古いブロック塀。火災でダメージをうけている可能性、クラック有。地震で倒壊の危険がある。 ・時間によって交通量が多く、横断が困難。	・経過を観察し、状況により土地所有者へ指導を実施する。 ・西側に横断歩道があるためこちらを渡るよう学校で指導する。	安芸市危機管理課 安芸第一小学校	R7年度以降 (実施予定)

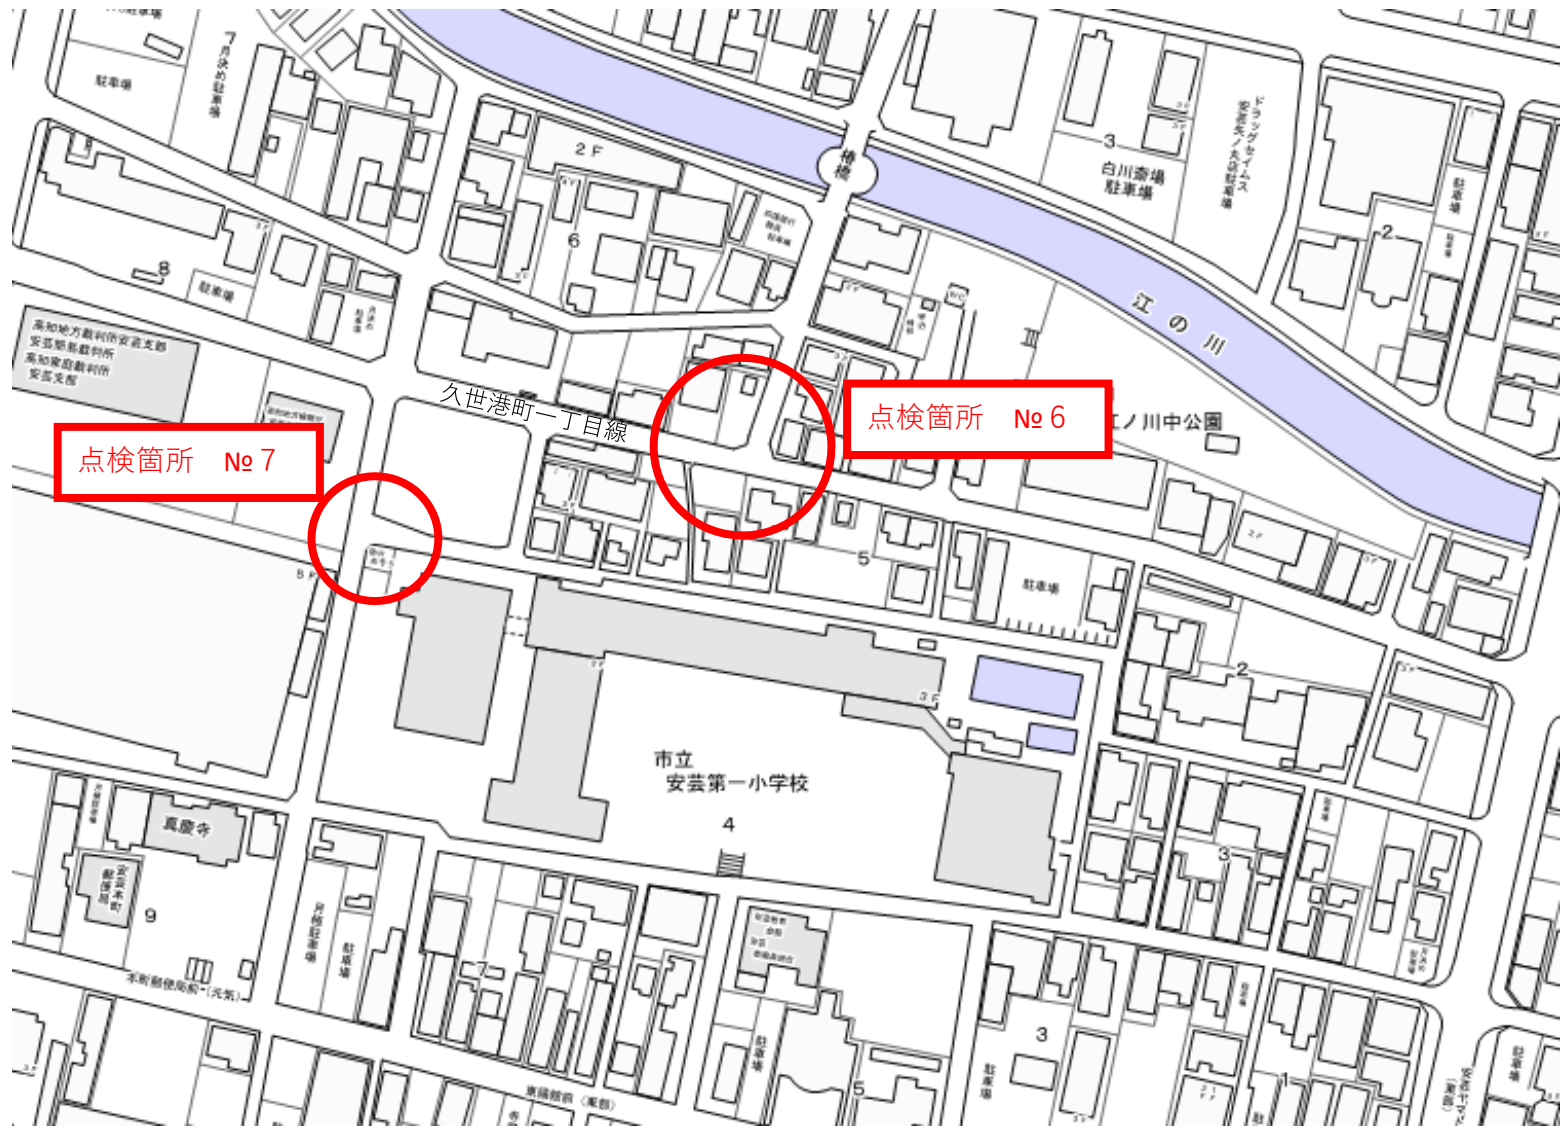
点検箇所 No. 7

7		(市道:久世寿1号線・久世107号線)	・時間によって交通量が多く、横断が困難。 ・横断歩道がないため、斜め横断が多く危険。 ・横断歩道の設置希望。	・容易に横断歩道を設置するのは困難。交通安全教室等により正しい渡り方を学習する機会を設けるとともに、飛び出し禁止等の看板設置を検討する。	安芸警察署 安芸第一小学校 安芸市教育委員会	R7年度以降 (実施予定)	
8		依光石油前交差点 旧安芸市役所前交差点 (国道:55号線)	・交通量が多く横断が危険。	・信号機や横断歩道の設置もあるため、学校での交通指導や安全教育を実施する。	安芸警察署 安芸第一小学校	R7年度以降 (実施予定)	
9		(市道:久世港町一丁目線・駅前線)	・信号のない横断歩道。交通量が多く横断が危険。車が止まってくれない時がある。	・付近に信号機が設置されており該当箇所への信号機設置は困難。横断歩道や標示もあるため、学校での交通指導や取り締まりを実施する。	安芸警察署 安芸第一小学校	R7年度以降 (実施予定)	
10		(市道:幸宝永線) (市道:ロキロキ線)	・幅員が狭く見通しが悪い。交通量も多い。	・ミラーや道路標示もあることから、注意喚起の看板等設置や取り締まりを行う。	安芸市建設課 安芸警察署	R7年度以降 (実施予定)	
11		(市道:土居橋通り線・二丁目港町線)	・本町商店街の歩道へ向かうため、車が来ていないか確認する必要があるが、森澤病院方面と土佐東街道へ行く車のスピードが速い。また東の道から本町へ向かう際、電柱があつて車が来ているか見えにくい。	・電柱に標識や防犯灯が設置されており電柱の撤去や移設は困難。カーブミラーも設置されており、北からの進入路及び東からの進入路の両方に止まれ表示を塗装した。学校での交通指導や安全教育を実施。	安芸市建設課 安芸第一小学校	R7年度以降 (実施予定)	
12		庄之芝町8番 付近	・ブロック塀に挟まれた細い道	・経過を観察し、状況により土地所有者へ指導を実施する。	安芸市危機管理課	R7年度以降 (実施予定)	
13		穴内小学校	(市道:奥の谷線)	・穴内橋東詰めの信号のある交差点及び国道から北側(穴内小学校方面)へ入る道路が狭く、自動車がやっ行き違いができるぐらいの道路である。歩道がなく登下校時は交通量が多く危険である。	・学校での交通指導を実施。 電柱幕の設置を検討する。	穴内小学校 安芸市教育委員会	R7年度以降 (実施予定)

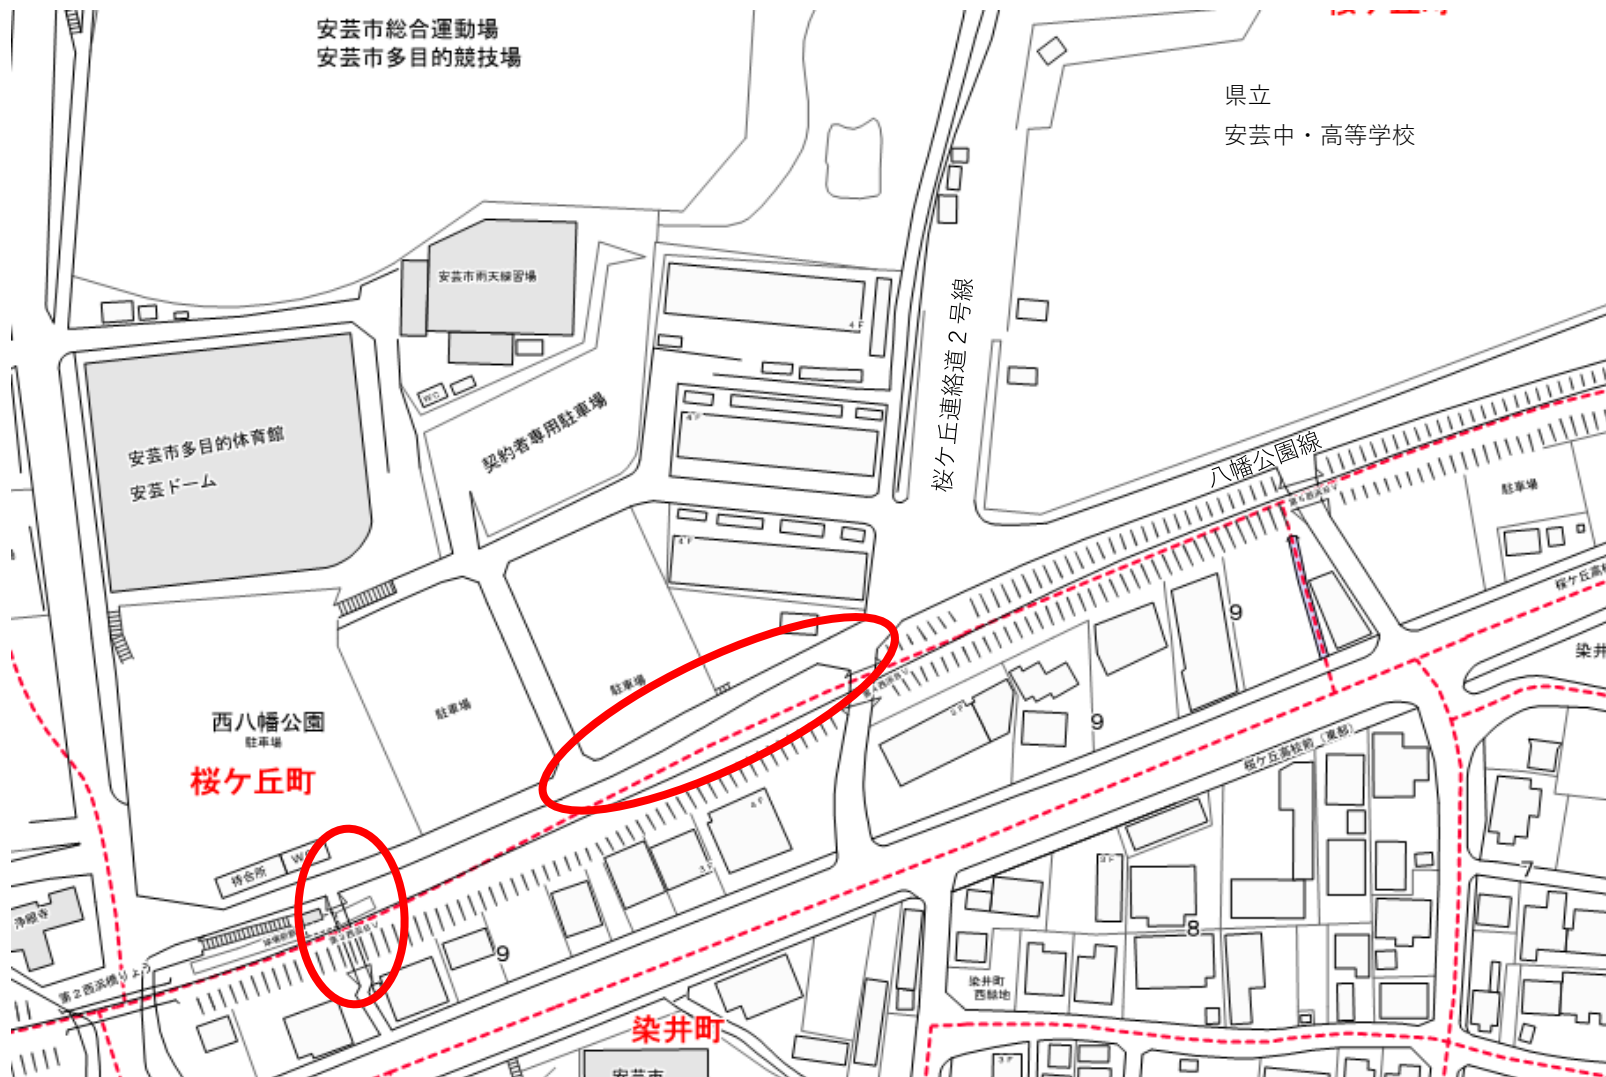
点検箇所 No21

21		県立安芸中高等学校正門周辺 (市道:八幡公園線) (市道:桜ヶ丘連絡道2号線)	・トンネルが非常に暗く、夜間には物騒である。 ・道幅が狭く、車同士の行き違いができない。そのため車と生徒が接触する危険性がある。 ・街灯がなく日没後は薄暗い。	・トンネル周辺には防犯灯がある。トンネルの西側(球場前駅付近)は明るいため、こちらを通るよう学校で指導する。	高知県教育委員会 県立安芸中学校	R7年度以降 (実施予定)
