令和6年度  
安芸市東山森林公園リニューアル計画  
基本構想

| 樹木診断の結果と必要な対応 | P. 21 |

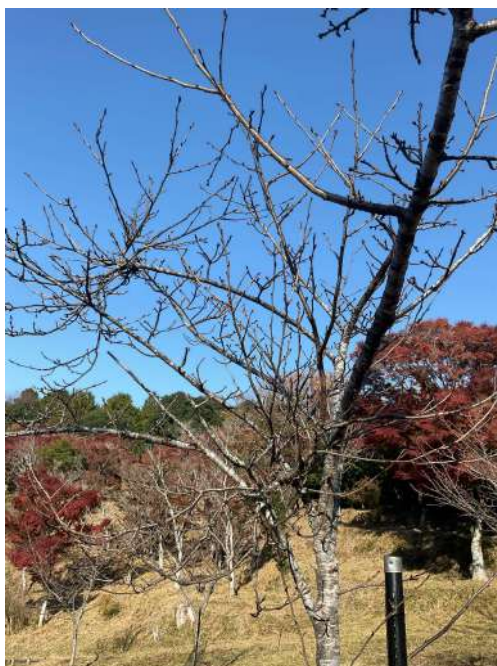
てんぐ巣病の枝

てんぐ巣病は感染症である。このまま放置すると、感染拡大および枯死する可能性がある。除去して場外処分する必要がある。

| 処置 | てんぐ巣病枝の切除・処分<br>土壌改良 |

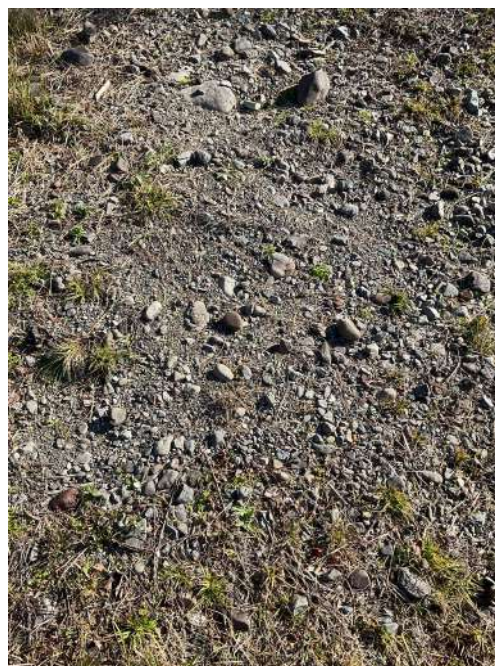
土壌の状態

サクラの生育に必要な根が伸長するのに妨げとなる石礫が多数あり。固結土壌である。養分も不足している。

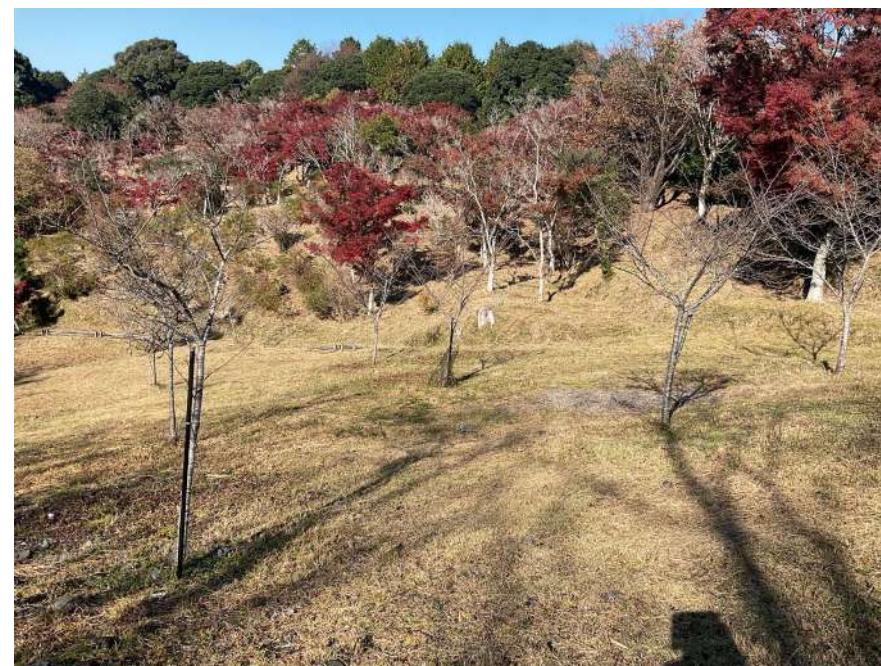
全体の生育不良

日当たり良好、斜面で水捌け良好にも関わらず、生育は全体に不良である。最大の原因は土壌の固結と養分不足であり、これらを改善する土壌改良を行い、安芸市東山森林公園のシンボルとなるサクラの名所を作っていく必要がある。

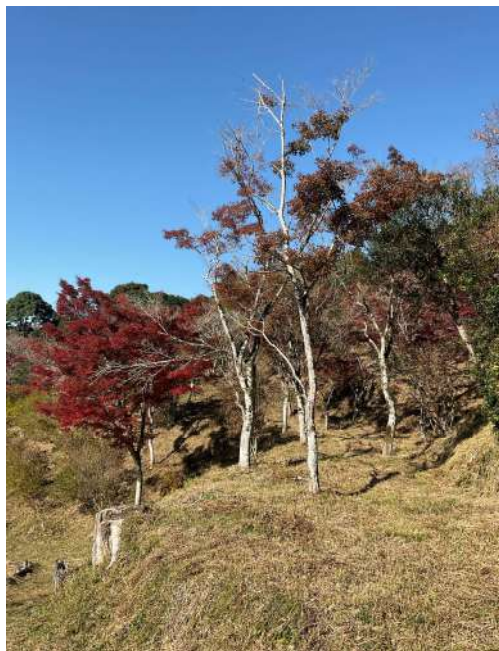
モミジ植栽群（全景）

段々地形に植栽されたモミジ。樹勢は全体に普通程度であるが、剪定等を行っていないため枯れ枝などの目立つ箇所も多い。

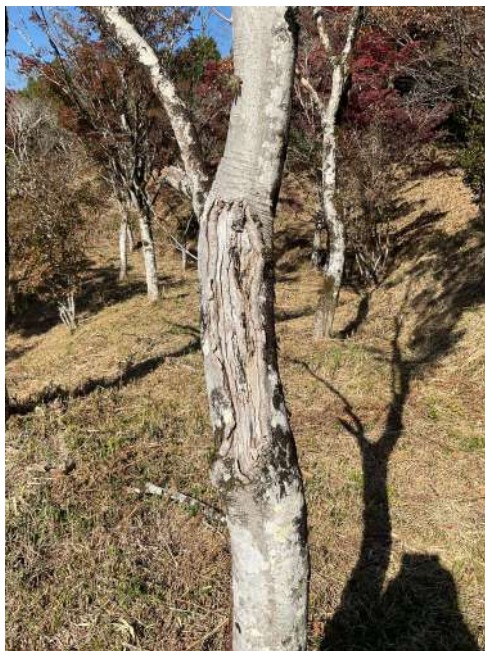
樹皮欠損

過去何かしらの原因で樹皮が傷つき、欠損・腐朽している箇所がある。

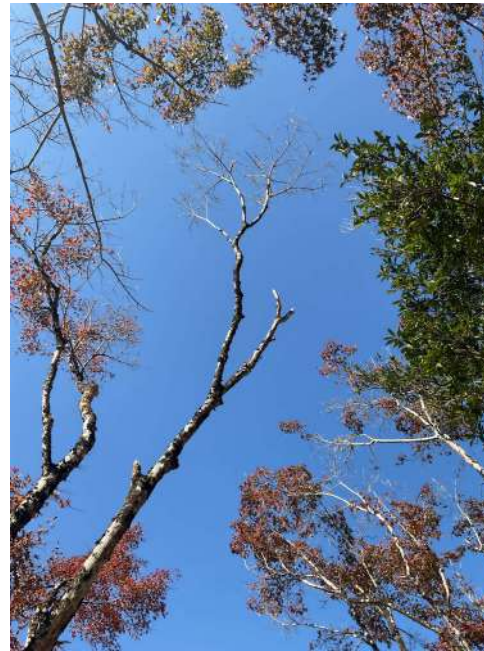
枯れ枝

全体に枯れ枝が目立つ。枯れ枝は、このあと落枝するリスクがあるため剪定・除去を行うこと。

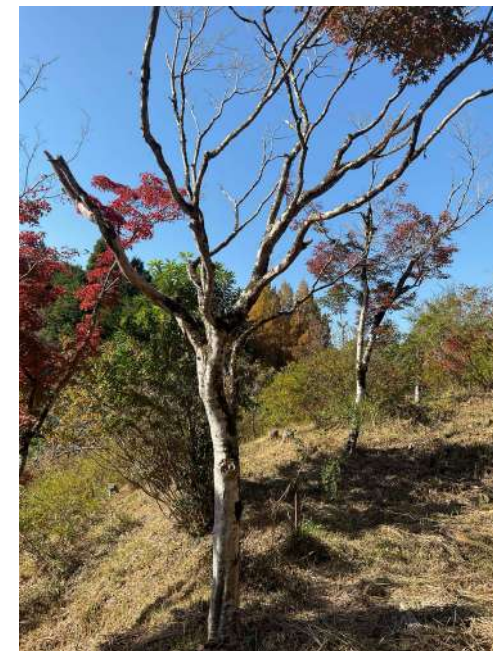
枯損木

枯損木は倒木・落枝のリスクがある。利用者の往来のある道沿いは特に早期撤去すること。

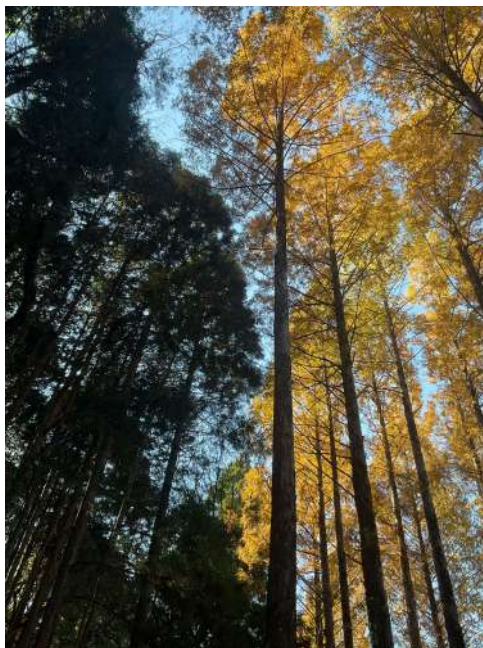
針葉樹との競合

南側の隣接する針葉樹により被圧されている。メタセコイアは日当たりを好み、また散策路を明るくするためにも間伐を行うと良い。

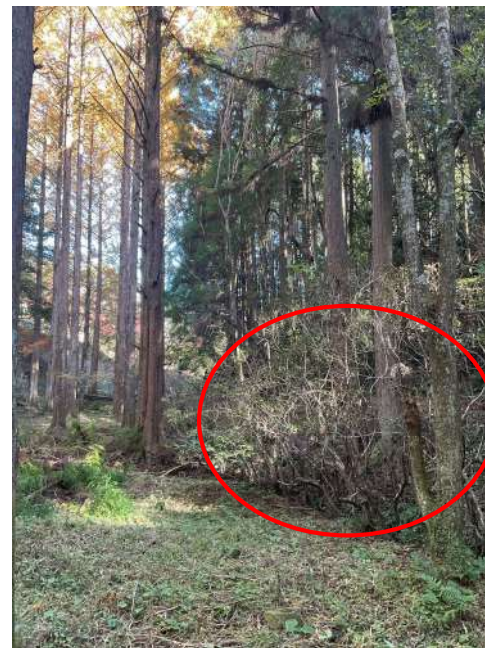
低木の整備

低木が繁茂しているために、散策路が歩きにくく、またメタセコイアの静謐な空間が阻害されている。低木類は見通しの確保のために撤去すると良い。

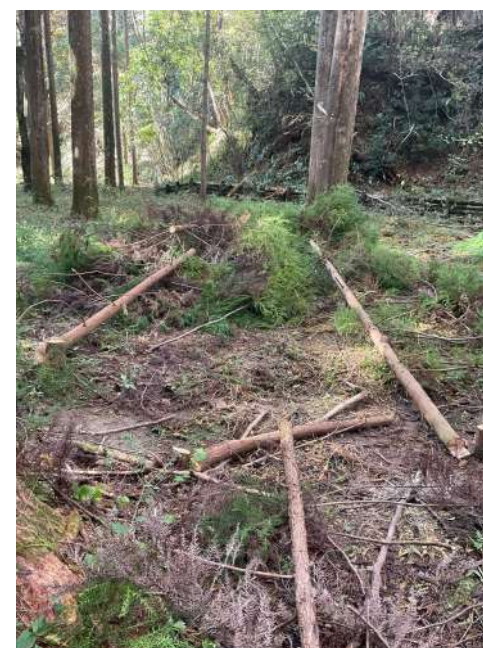
残材処分

林内の間伐木がそのまま切り捨てられているため、公園の景観機能が損なわれている。片付けを行う。

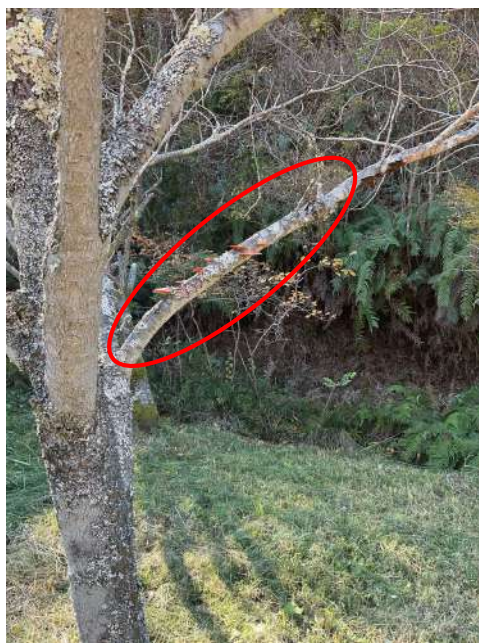
子実体の発生した枯損枝

樹皮にはウメノキゴケが多く付着しており、子実体が発生した枯枝・枯損木も多い。

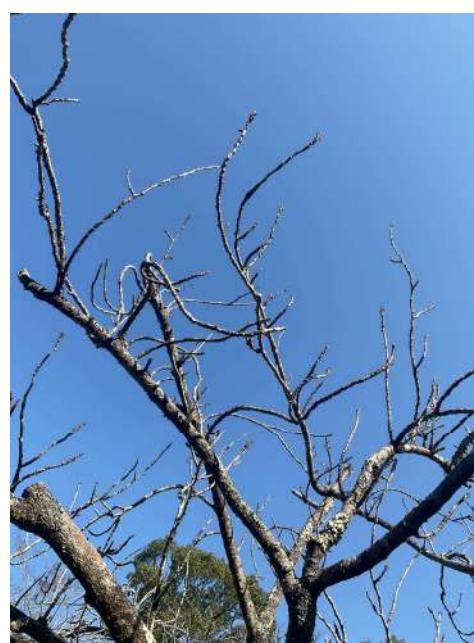
枯れ枝

すでに枯れてから数年が経過しており、回復の見込みの低いサクラが多い。枯損したサクラは景観上撤去した方が望ましい。

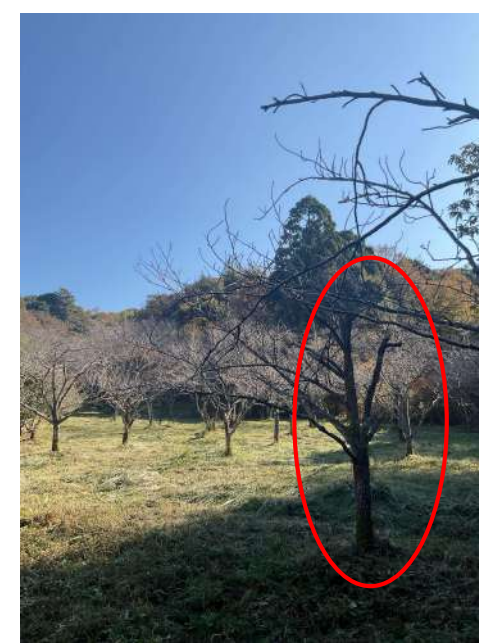
日当たり不良木

南側にシイ・カシ類の樹群が繁茂しており日当たりが悪いエリアのサクラは、一層樹勢が悪い。日当たりの確保及び景観のために、伐開の必要がある。

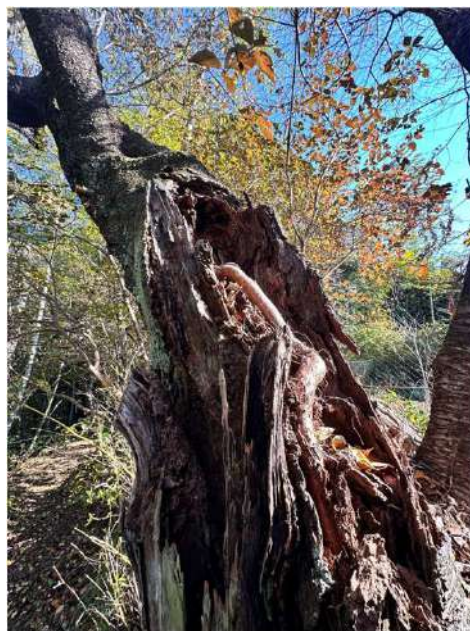
散策路上の危険枝

散策路にかかる形で、腐朽した危険枝が傾斜している。安全確保のために、除去すること。

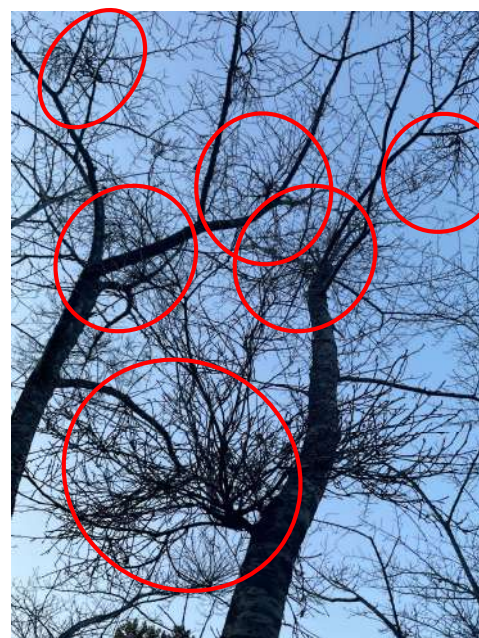
サクラ並木（全景）

樹形は崩れているサクラが多い。樹皮には蘚苔類の付着が目立つ。

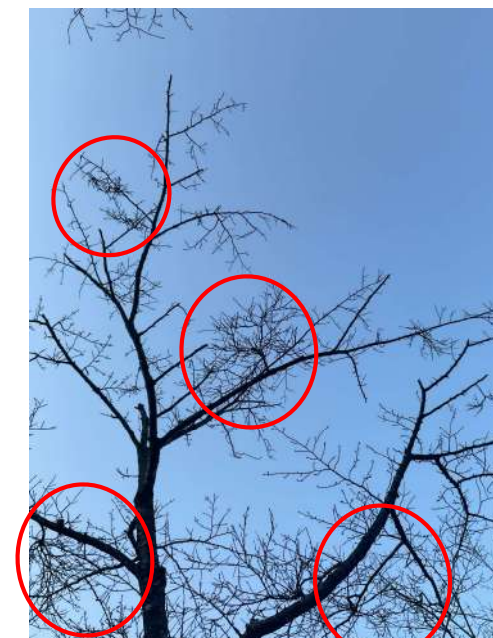
てんぐ巣病の枝

新梢の伸長悪い。てんぐ巣病の枝が大量に発生している。早期に除去しなければ、感染拡大と樹勢の一層の衰退原因となる。

| 処置 | 危険枝・枯枝・枯損木の撤去。日当たり確保。土壤改良。 |

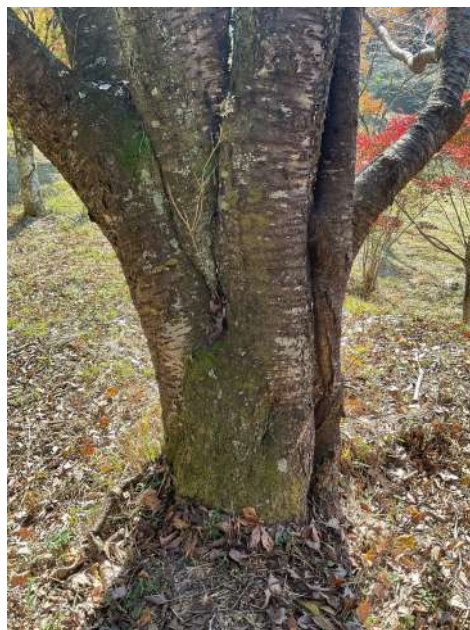
**病害虫コスカシバの被害**

穿孔被害により樹液が漏出している。場合によっては、樹勢衰退の危険性もある。また、スズメバチをはじめとする危険な虫を誘引するので管理上注意すること。

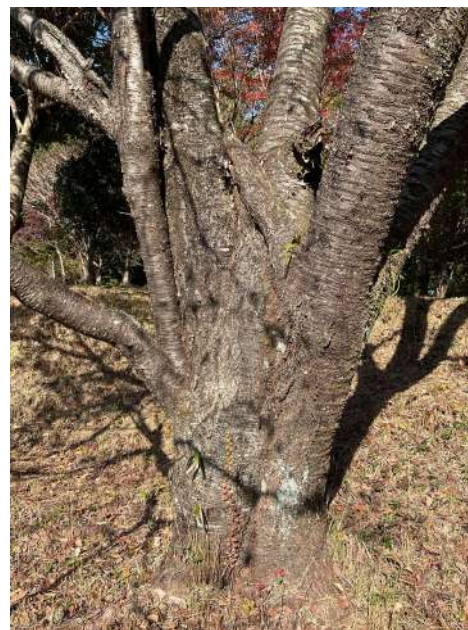
**根元接続部の異常（入り皮）**

現時点は危険ではないものの、今後の生育によっては、幹の支持力が下がる場合がある。注意して管理を続けること。

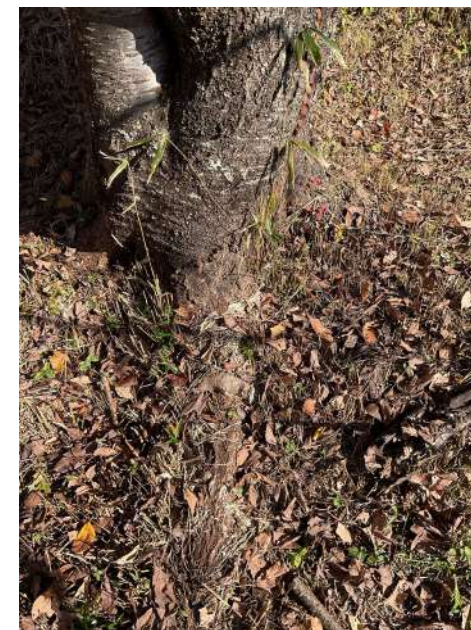
**露出根の被害と巻根**

南側に根が露出して盛り上がっている。根が傷つくとそこから腐朽菌が侵入し、根系を腐らせることがある。管理時には草刈機の刃などを当てないように注意すること。

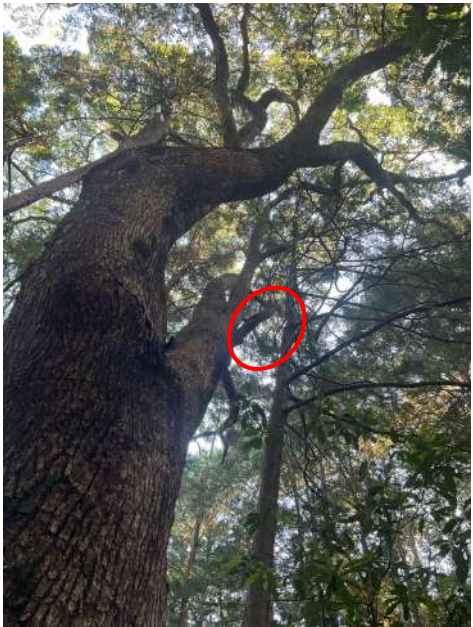
折れ枝あり

散策路上部に折れ枝あり。落枝の可能性があり、事前に除去すること。

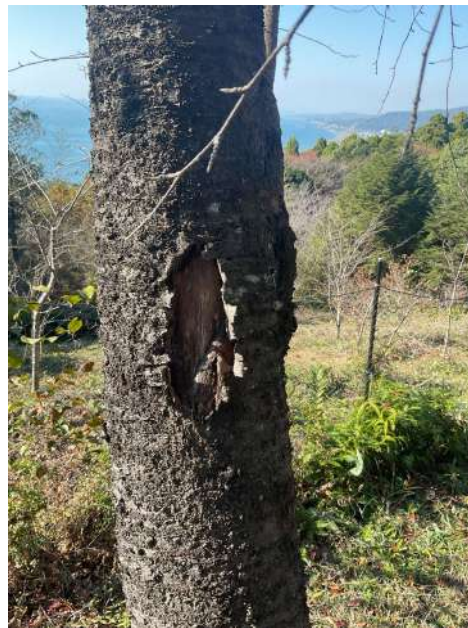
**幹の樹皮欠損**

南側幹に樹皮欠損あり。現在はまだ被害が軽微であるが、今後被害が拡大する可能性がある。サクラの維持管理において、このような傷を作らないことが重要である。

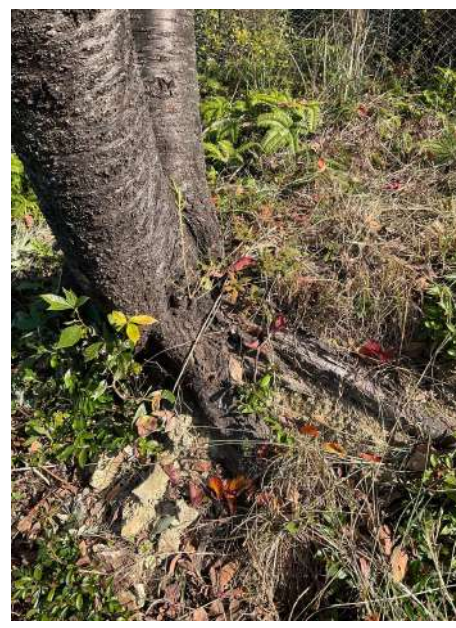
**露出根の腐朽**

斜面地に位置している当該木。斜面下側土壌が流出し、根が露出・腐朽しているため、今後被害の拡大に留意する必要がある。

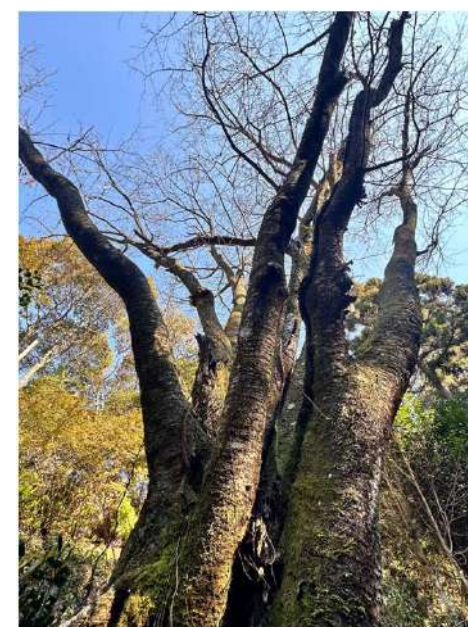
**腐朽・欠損・枯損枝多数**

危険な枝が多く早急に剪定除去を行い、樹勢回復のための措置を行う必要がある。  
（散策路は対象木よりも上部にあるため、倒伏・落枝による事故の危険性は低い）

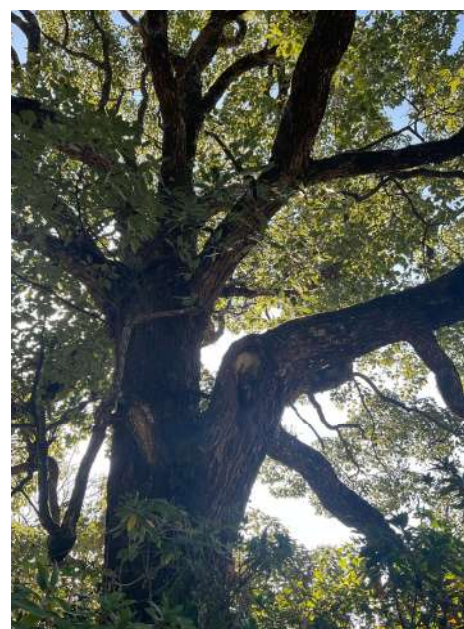
北側大枝の樹皮欠損

過去の幹折れ跡が樹皮欠損となっている。現時点では危険性は高くないが、今後腐朽菌が侵入・進行する可能性が高いため、観察を続けること。

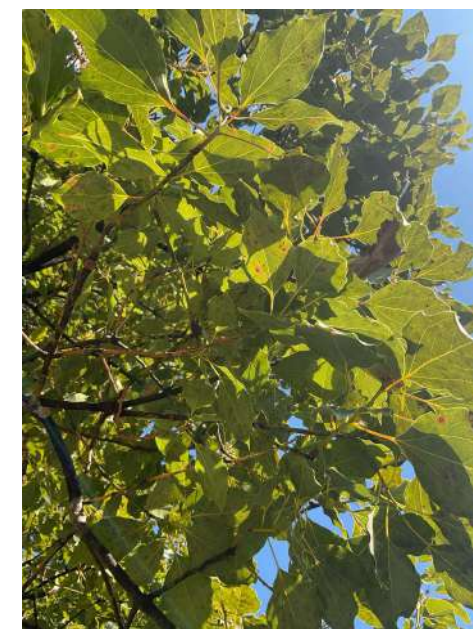
葉の状態

やや病徴があるものの、軽微である。枝葉の密度は、やや疎である印象があるため、樹勢向上のために今後は根系範囲の土壌の固結を予防する策を講じたい。
