令和6年度 安芸市通学路安全対策連絡協議会合同点検(通学路危険箇所)/合同点検実施日:令和6年11月28日(木)

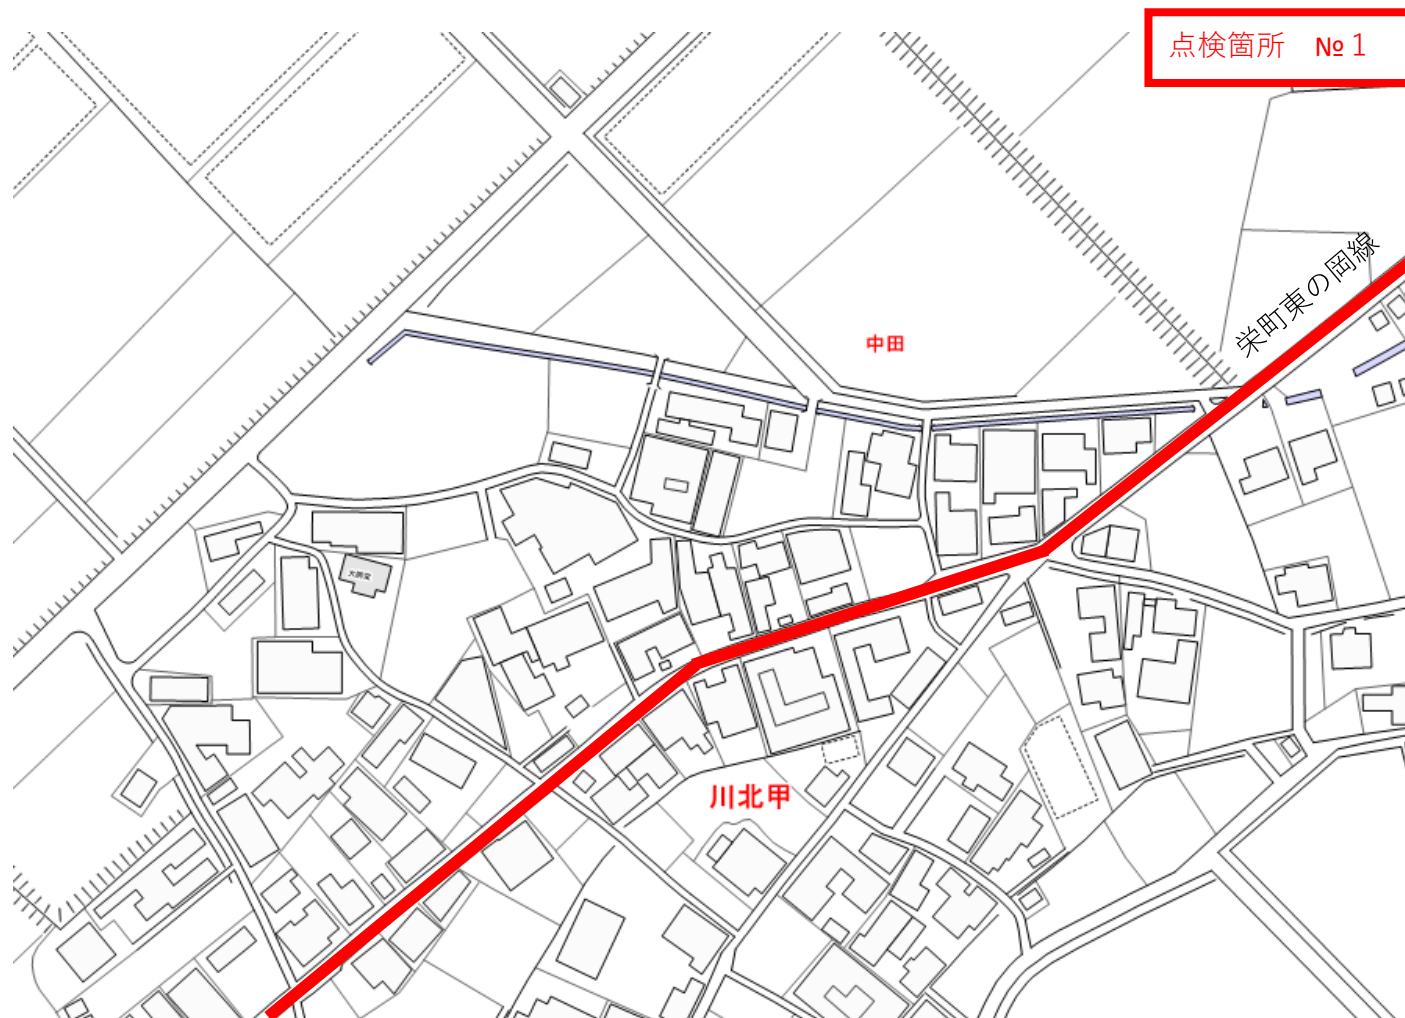
| No. | 学校名 | 点検箇所(路線名等) | 通学路の状況 | 対策内容 | 事業主体 | 予定年度 |
|---|---|---|---|---|---|---|
| 1 | 川北小学校 | 川谷商店付近<br>(市道:栄町東の岡線) | ・幅員が狭く、歩道と車道の区切りがない。<br>・狭い道だがスピードの速い車が多い。<br>・カーブが多く、見通しの悪い所がある。 | 「減速」等の道路標示を検討<br>停止線の再塗装 | 安芸市建設課<br>安芸警察署 | R6年度以降<br>(実施予定) |

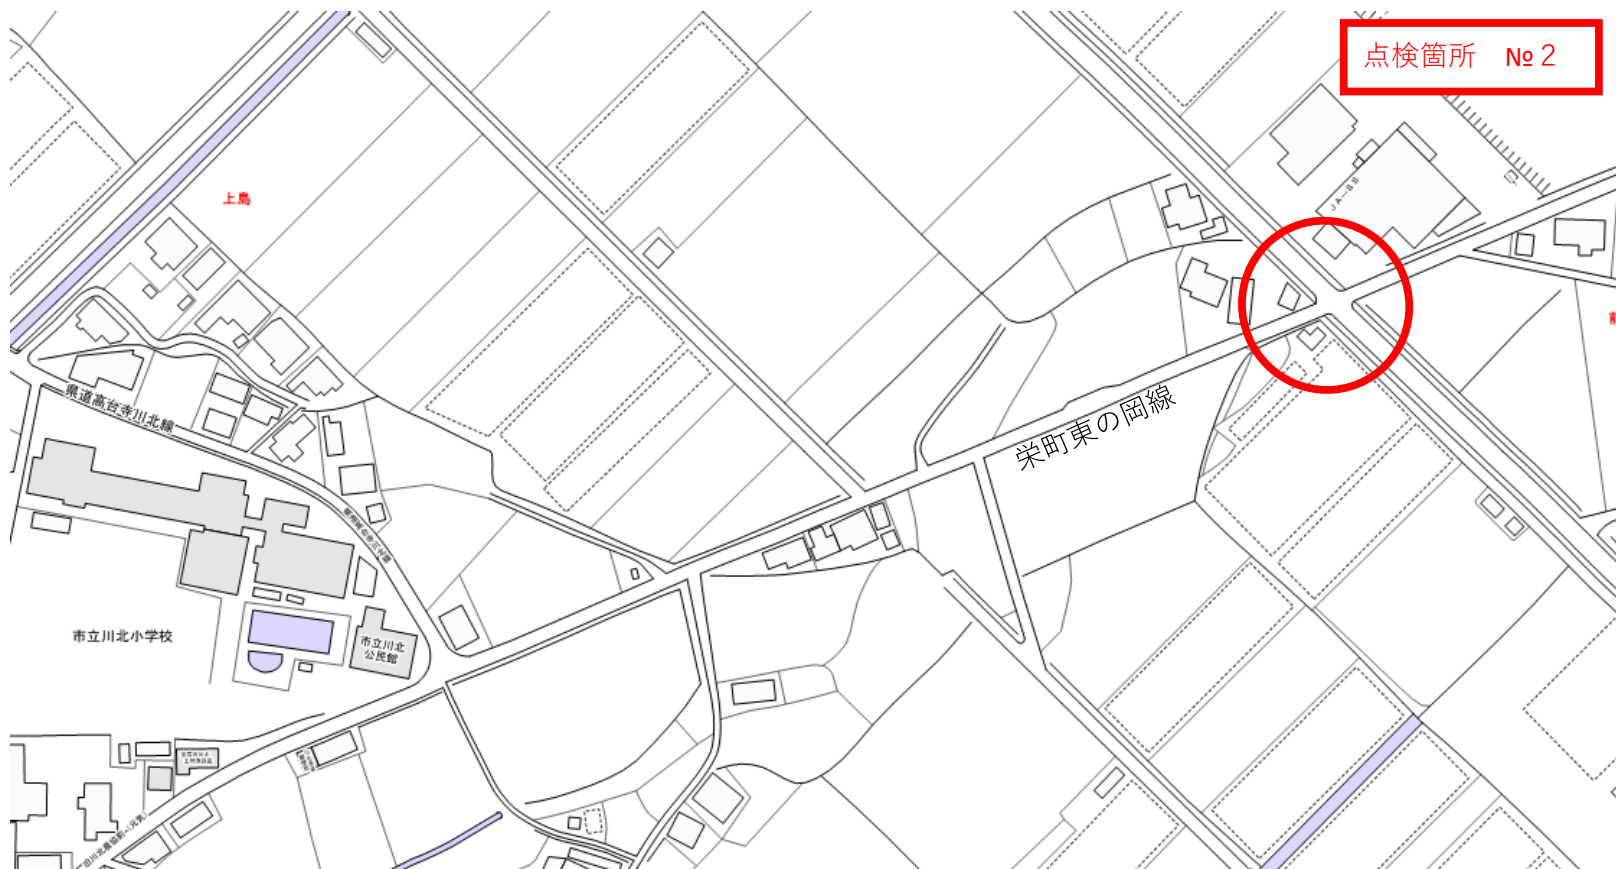
| No. | 学校名 | 点検箇所(路線名等) | 通学路の状況 | 対策内容 | 事業主体 | 予定年度 |
|---|---|---|---|---|---|---|
| 2 | | 高知農協あき東支所 交差点付近<br>(市道:栄町東の岡線) | ・朝夕は抜け道として使用している車が多く、スピードが出ている車が多い。<br>・北側からの見通しはいいが、南側からはハウスや民家で見えにくく事故につながりかねない。 | 電柱幕の取替<br>学校での交通指導を実施 | 安芸市建設課<br>川北小学校<br>安芸市教育委員会 | R6年度<br>(実施) |

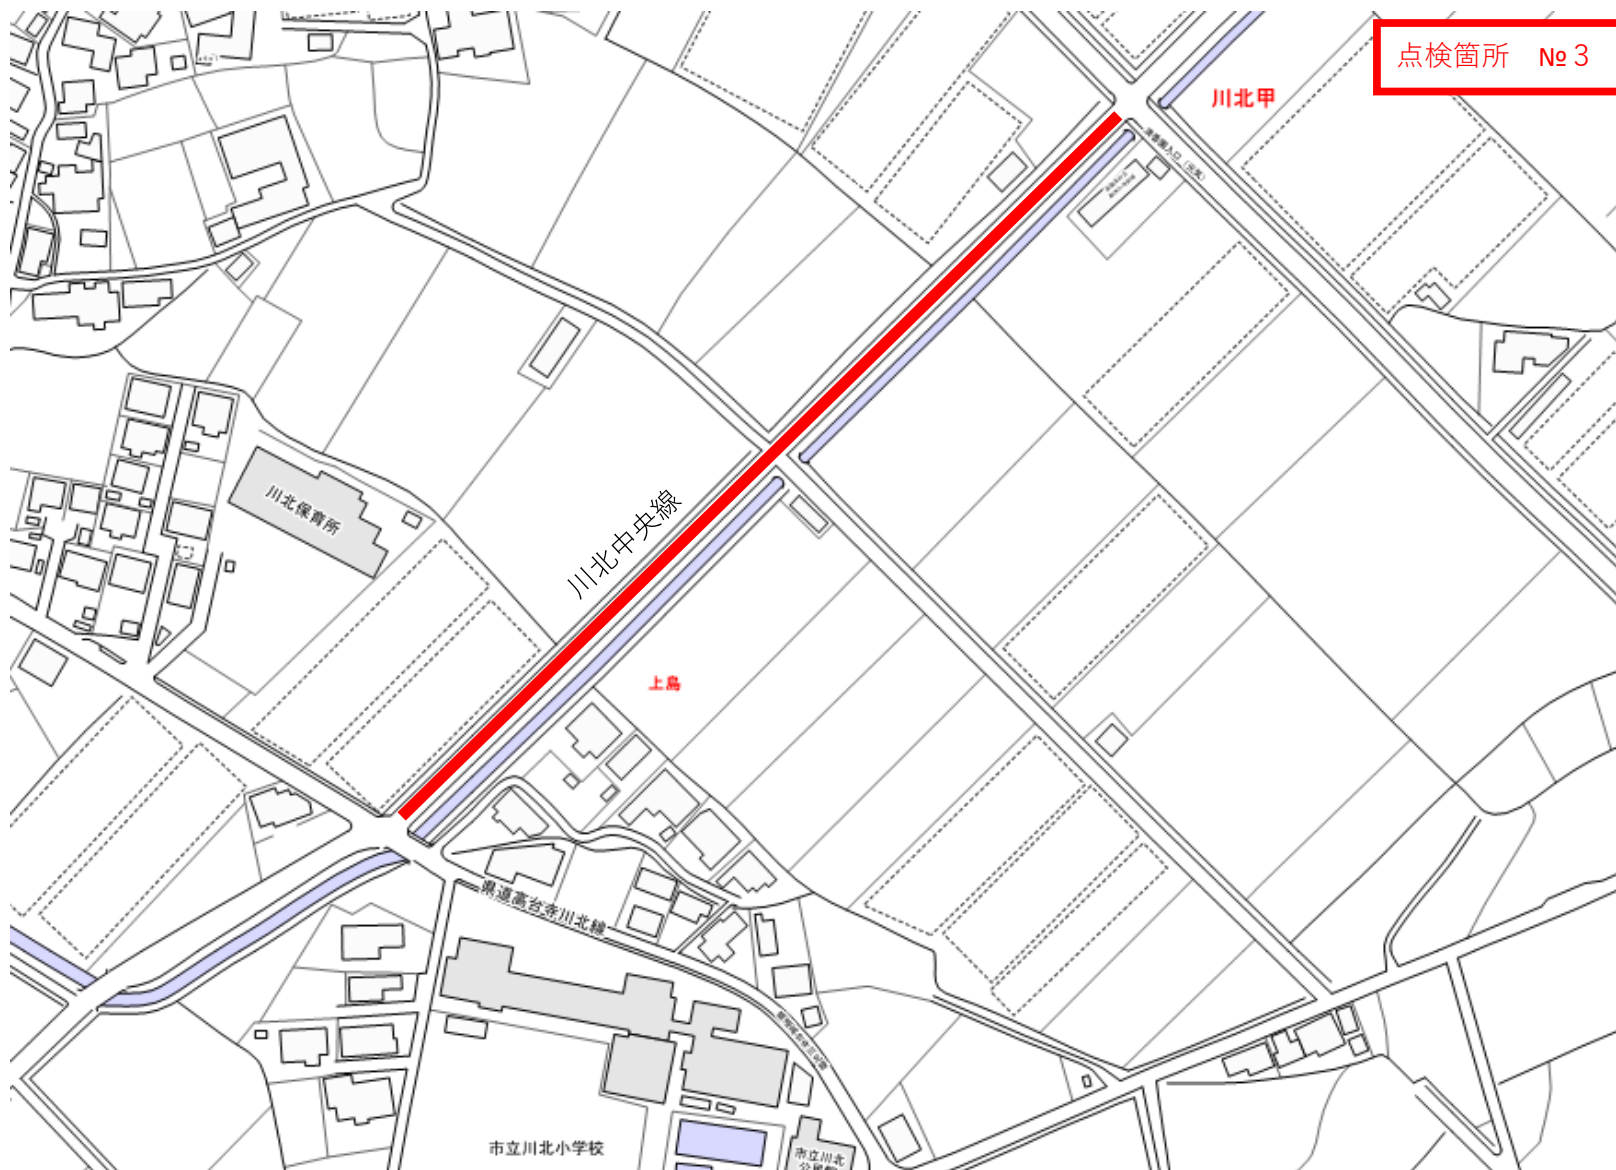
| No. | 学校名 | 点検箇所(路線名等) | 通学路の状況 | 対策内容 | 事業主体 | 予定年度 |
|---|---|---|---|---|---|---|
| 3 | | (市道:川北中央線) | 幅員は十分あるが、通学時間帯に道路脇に車が数台停車しているため、児童が道路の中央を歩かないといけない状況である。 | 車両の持ち主に声掛けするとともに、学校での交通指導の実施及び学校だよりで各家庭へ周知を図る。 | 川北小学校<br>安芸市教育委員会 | R6年度<br>(実施) |

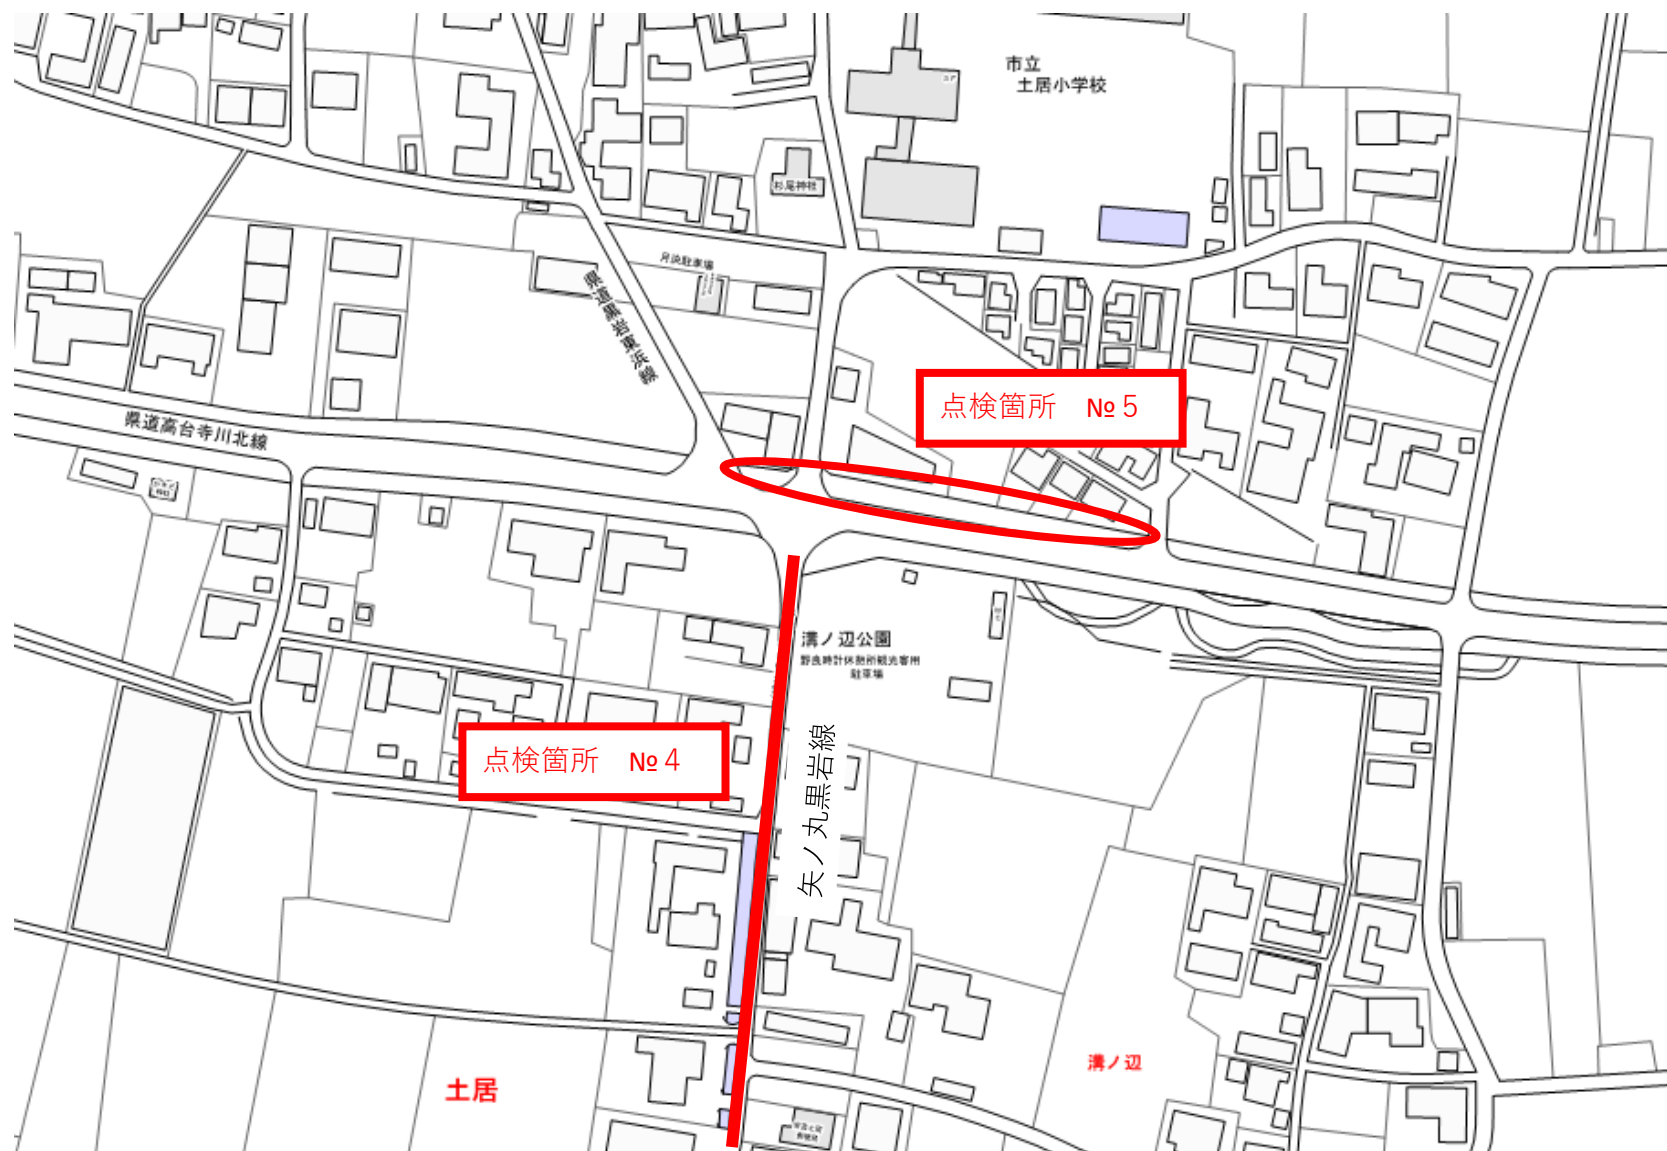
| No. | 学校名 | 点検箇所(路線名等) | 通学路の状況 | 対策内容 | 事業主体 | 予定年度 |
|---|---|---|---|---|---|---|
| 4 | 土居小学校 | (市道:矢ノ丸黒岩線) | ・片側だけ歩道(グリーンベルト)があるが幅員が狭く車両の通行量が多く危険である。<br>・行き違いの車両が停車することもあるが、水路があり危険である。 | ・グリーンベルトを設けているので右側通行にこだわらず、グリーンベルトを通行するように指導の実施及び学校だよりで各家庭へ周知を図る。 | 土居小学校<br>安芸市教育委員会 | R6年度<br>(実施) |

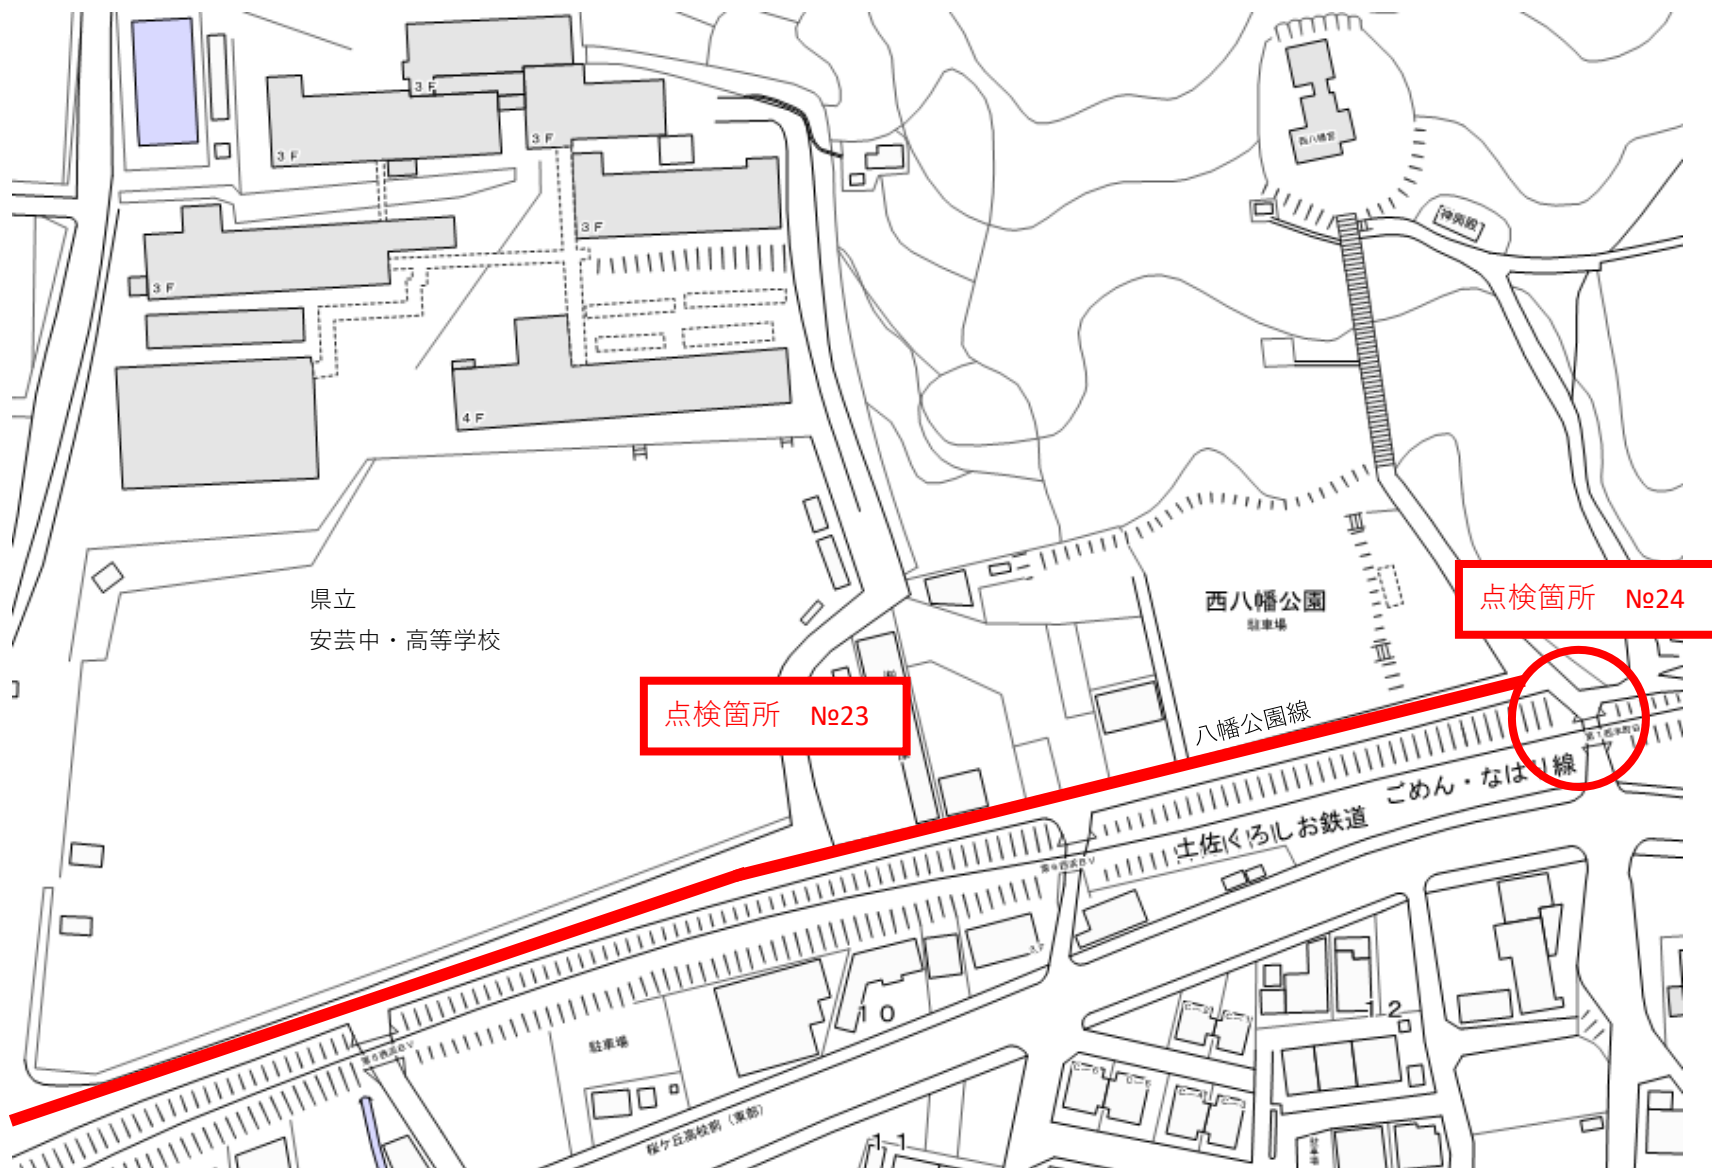
| 24 | | (市道:八幡公園線) | ・線路下のトンネルは狭く車は行違うことができない。<br>・通学する生徒は、車が行違う際には、立ち止まったり、端によけたりする必要がある。 | 学校での交通指導を継続して行う。 | 高知県教育委員会<br>県立安芸中学校 | R6年度以降<br>(実施予定) |
