令和6年度  
安芸市東山森林公園リニューアル計画  
基本構想

| 樹木診断の結果と必要な対応 | P. 21 |

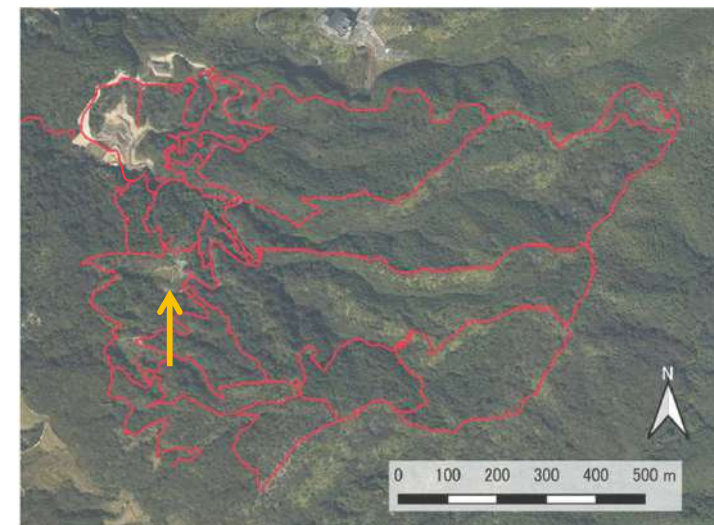
| 対象 | 中央広場：サクラ（21本） |

| 症状 | 全体に活力不足、生育不良<br>てんぐ巣病あり<br>土壌の上層（1-25cm）に石礫多く固結している。養分不足。 |

てんぐ巣病の枝

てんぐ巣病は感染症である。このまま放置すると、感染拡大および枯死する可能性がある。除去して場外処分する必要がある。

| 処置 | てんぐ巣病枝の切除・処分<br>土壌改良 |

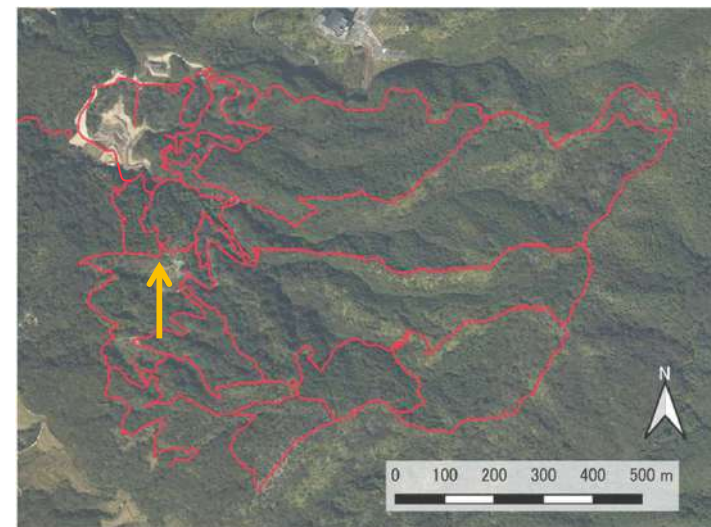
中央広場：モミジ植栽群

全体に根元・幹に樹皮欠損のある木が多数  
枯損木もあり

モミジ植栽群（全景）

段々地形に植栽されたモミジ。樹勢は全体に普通程度であるが、剪定等を行っていないため枯れ枝などの目立つ箇所も多い。

枯損木・枯れ枝の撤去

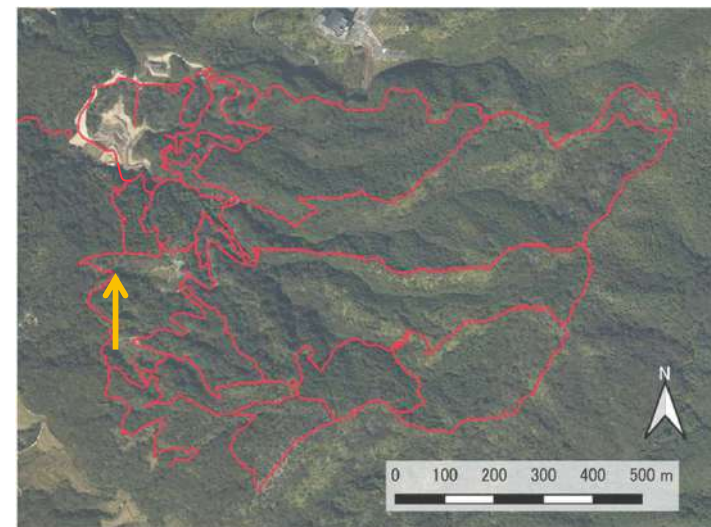
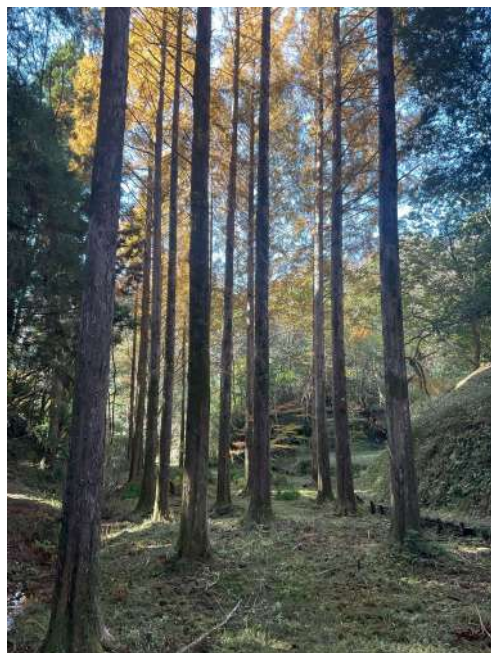
| 対象 | メタセコイア群 |

| 症状 | 南側に隣接する針葉樹林により日当たりは不良であるものの、樹勢・樹形は良好。 |

メタセコイア植栽群（全景）

谷地形に植栽され、沢・湿地に立地している。生育良好で、遠くからでもよく目立つ樹群を形成。紅葉の時期は特に美しい。

| 処置 | （できれば）根元周りの低木の整備。残材処分。 |

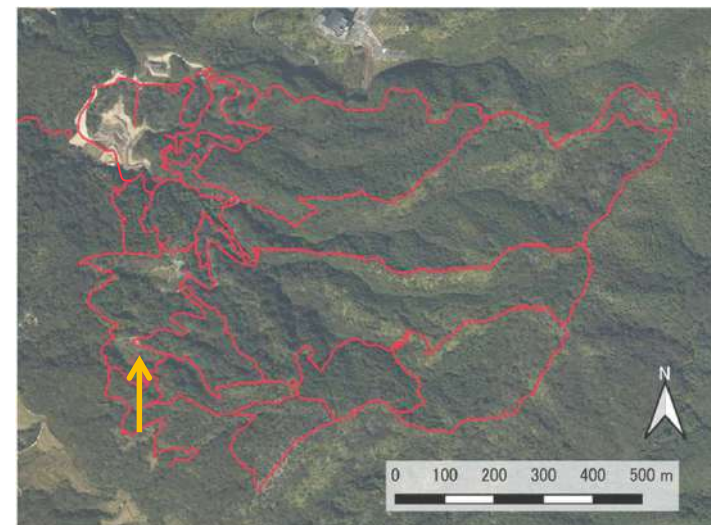
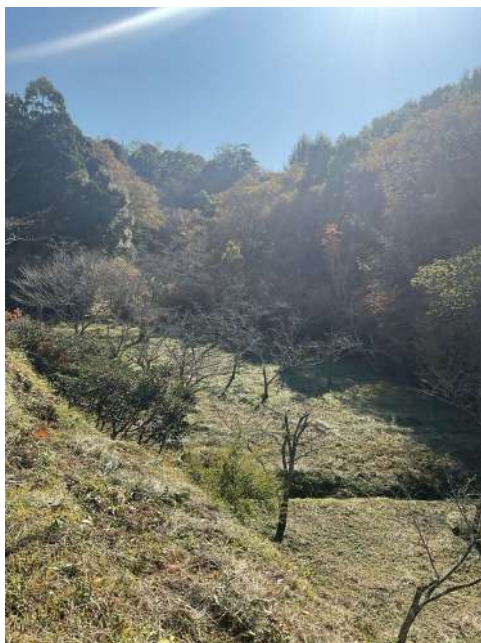
サクラ植栽エリア（東屋周辺）

全体に樹勢・樹形悪い。  
樹皮には蘚苔類の付着が目立ち、枯枝・枯損木も多い。

サクラ植栽群（全景）

植栽地は全体に笹に覆われており、定期的な草刈りを継続する必要がある。やや排水が停滞しやすい谷地形に位置している。

枯枝・枯損木の撤去。日当たり確保。土壌改良。

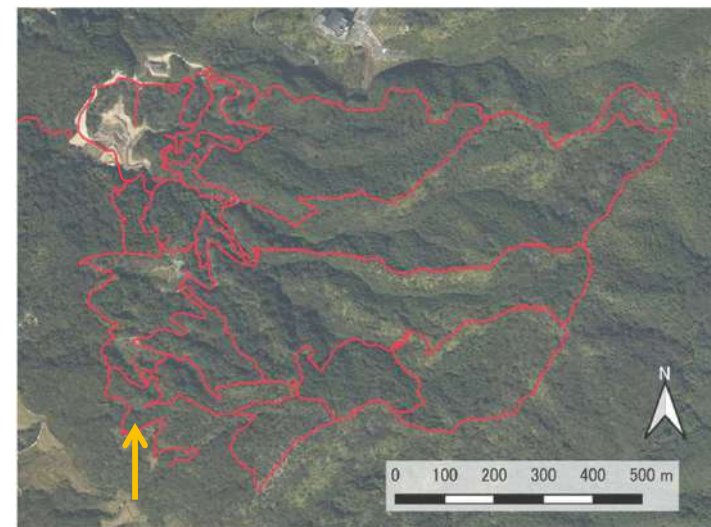
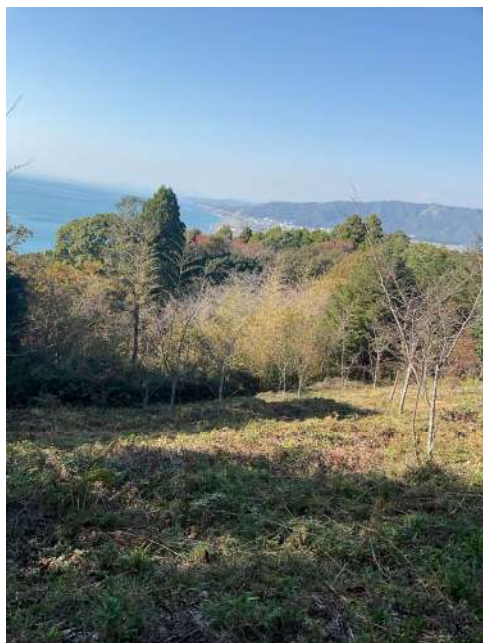
サクラ植栽エリア（60周年記念植樹エリア）

全体に新梢の伸びが少なく、生育不良。  
日当たりは不良。竹の侵入が懸念される。

サクラ植栽群（全景）

植栽地は全体に笹に覆われやすく、定期的な草刈りを必要としている。排水が良好な斜面に位置しており南側には海岸が望める。

危険枝・枯枝・枯損木の撤去。日当たり確保。土壌改良。

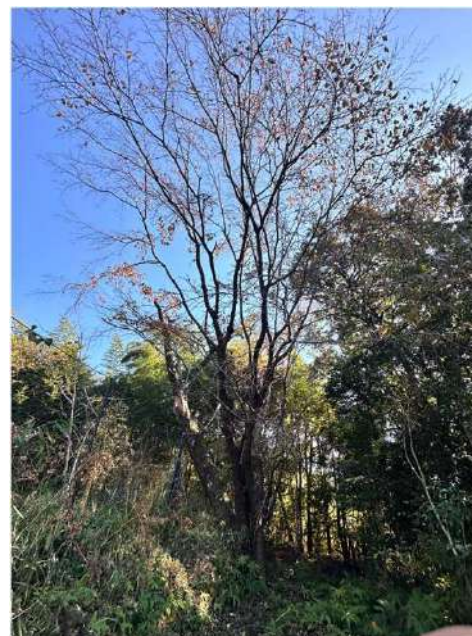
散策路上の危険枝

散策路にかかる形で、腐朽した危険枝が傾斜している。安全確保のために、除去すること。

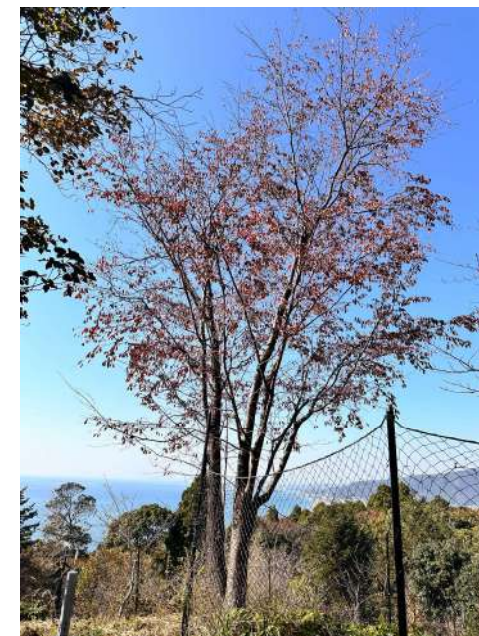
サクラの大木

当範囲内に、自生のサクラ大木が存在。（別途、樹木診断報告書の通り）海岸の眺望が望めるサクラスポットとしては維持管理を改善し、保存していきたい。

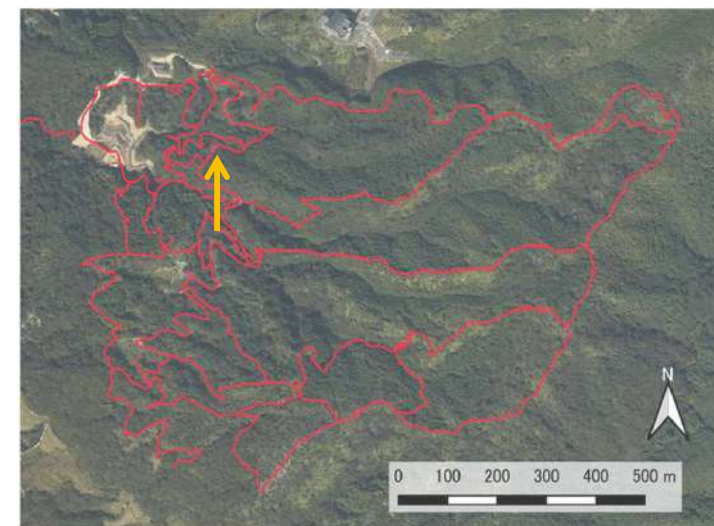
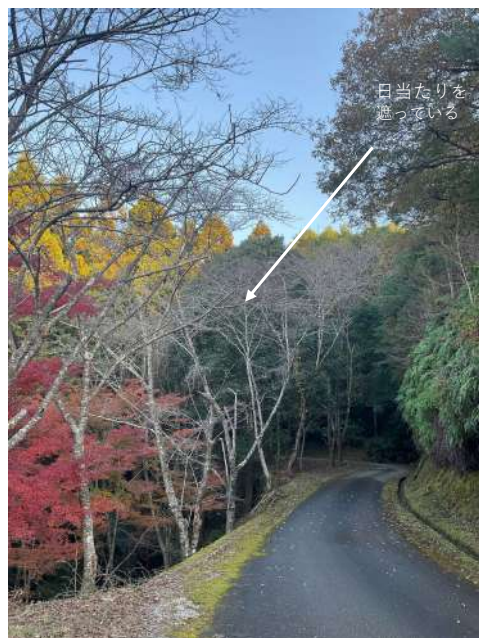
| 対象 | サクラ並木（入口→中央広場） |

| 症状 | 全体にまだ若木。全体に日当たりが悪く、樹勢不良。<br>新梢の伸長悪く、枯れ枝多い。<br>てんぐ巣病多数あり。樹皮には蘚苔類の付着が目立つ。 |

サクラ並木（全景）

車道に面した林縁のサクラ並木。周囲が高木に覆われており、日当たりが望めない。全体にまだ若木である。大体は斜面植栽。

| 処置 | 危険枝・枯枝・枯損木の撤去。日当たり確保。土壤改良。 |

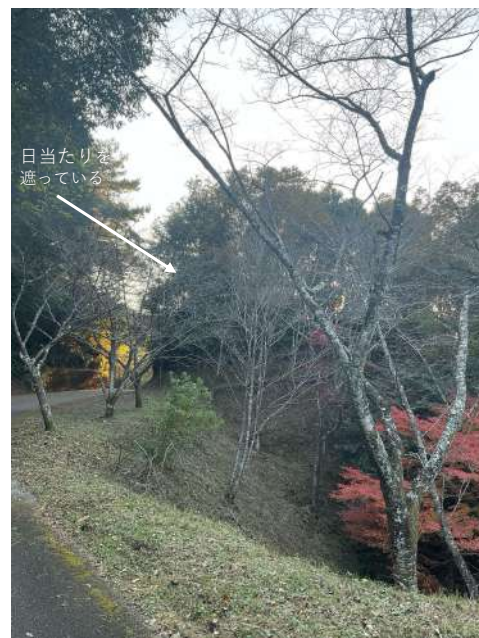
サクラ並木（全景）

樹形は崩れているサクラが多い。樹皮には蘚苔類の付着が目立つ。

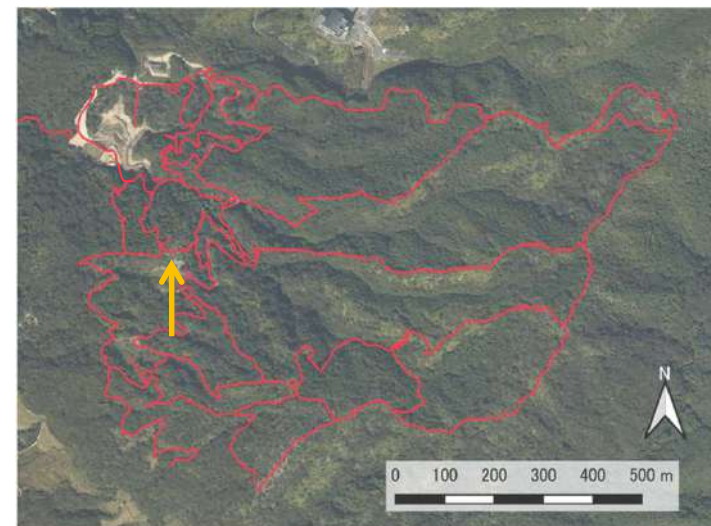
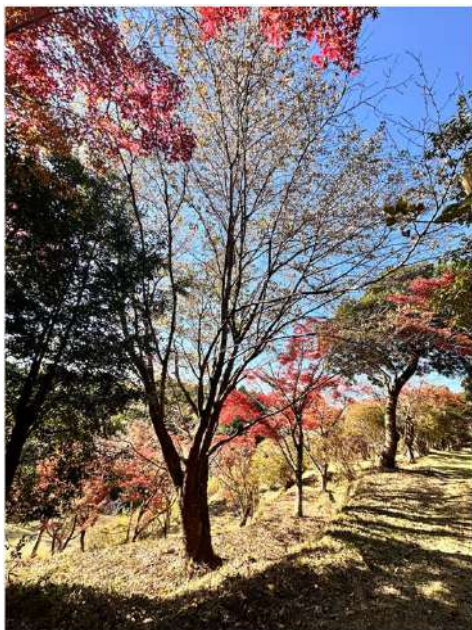
**サクラ（全景）**

樹高6.5 m、幹周245 cm、枝張り9.0 m / 状態：健全

病害虫コスカシバによる樹液の漏出あり。  
根元接続部の異常（入り皮）あり。

中央広場横、モミジ群に接するように位置しているサクラ。駐車スペースからも近く、バリアフリーでアクセスすることができる。

（できれば）日当たり確保（＝東側に位置しているナギの伐採）  
土壌改良。

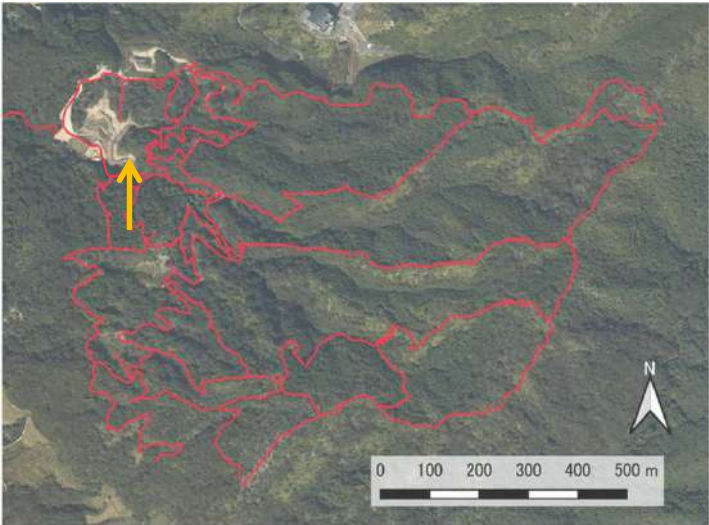
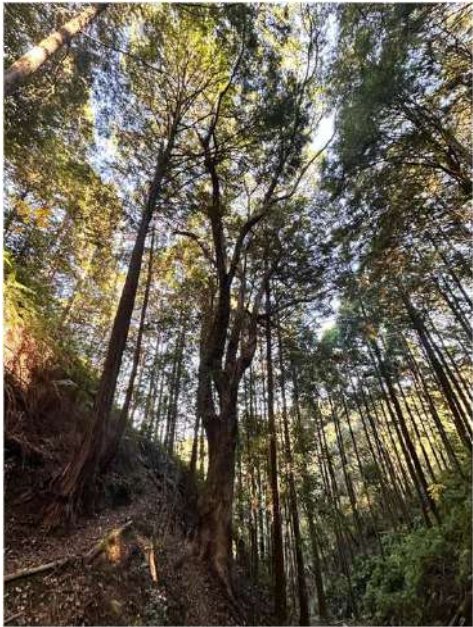
クスノキ（全景）

樹高27.0 m、幹周420 cm、枝張り15.0 m / 状態：やや不良

隣接木のヒノキと著しい被圧・競合をしている。  
全体に枯れ枝はほぼないものの、1箇所散策路上に折れ枝あり。

トレイルエリア：ショートコースのシンボルツリーとなるクスノキ。針葉樹林の斜面に位置している。光を求めて樹高は高い。イベントなどで活用優良木。

折れ枝の除去  
周囲の競合を改善し、日当たりを確保する

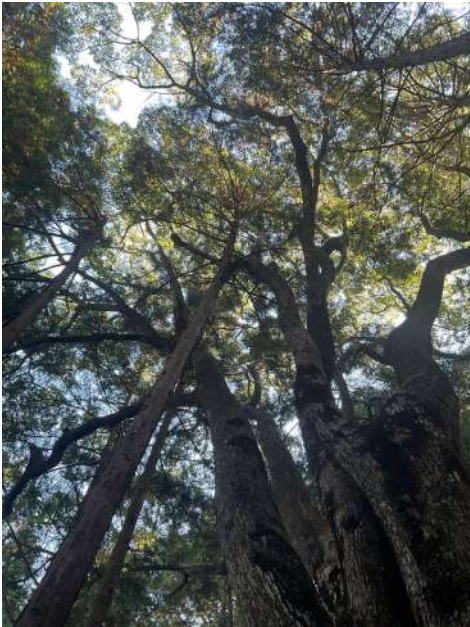
周辺のヒノキと競合

クスノキは明るい場所を好む樹種である。周辺はヒノキ他に被圧されており、日当りは悪い。今後クスノキらしい樹形・樹形のために、周辺を間伐し日当たりを確保すると良い。

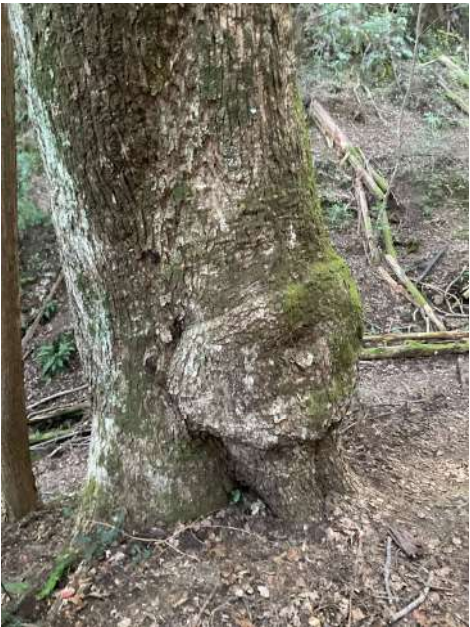
根元にコブ症状あり

コブの種類によっては、根元・幹の支持強度が下がっている可能性があり、樹木の機械診断を行い内部の状態を樹木診断することが望ましい。

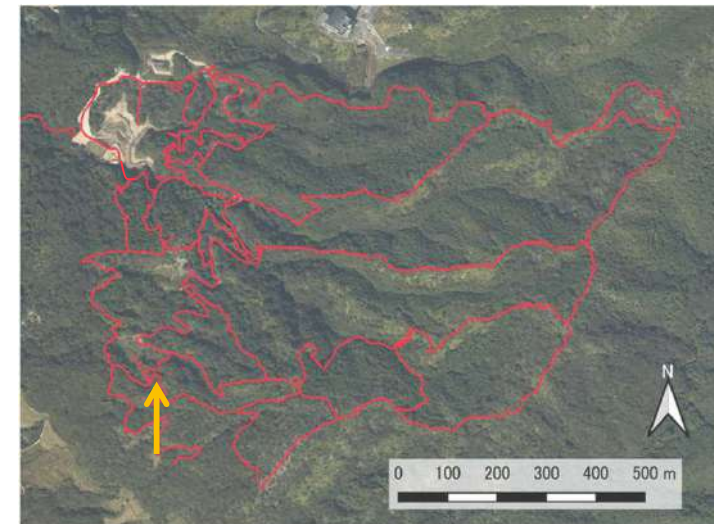
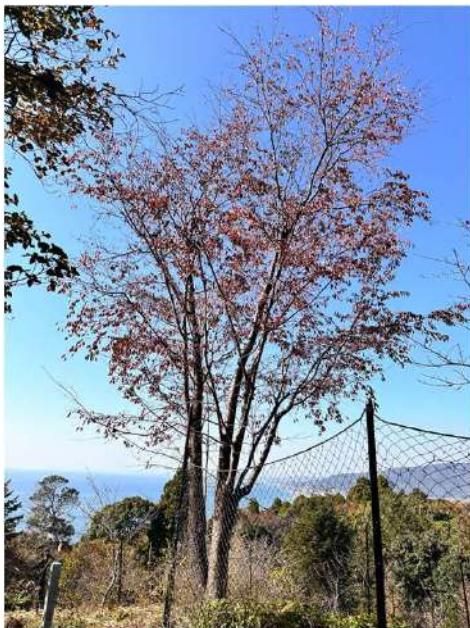
**サクラ（全景）**

樹高6.5 m、幹周130cm、枝張り5.0 m（双幹）／状態：やや不良

全体に葉が小さく、新梢・新芽のつきは悪い。  
南側幹に樹皮欠損・芯に達した開口空洞がある。

海への眺望が望める場所に生育し、サクラの名所づくりに活用したい。

周辺のサクラも含めて**土壌改良**を行い、安芸市東山森林公園の**サクラの名所**として空間を作っていくと良い。

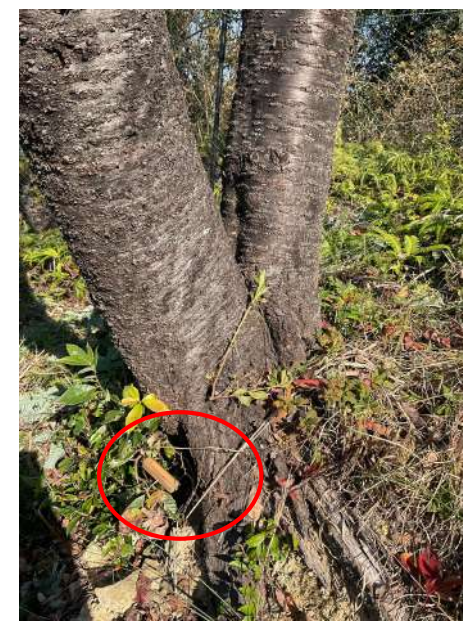
**根元に芯に達した開口空洞**

根元に芯に達した開口空洞がある。露出根の腐朽と合わせて今後被害の拡大に留意する必要がある。

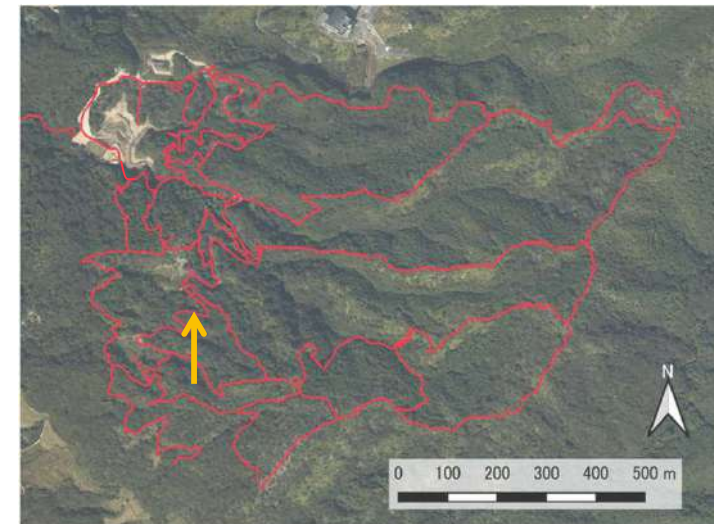
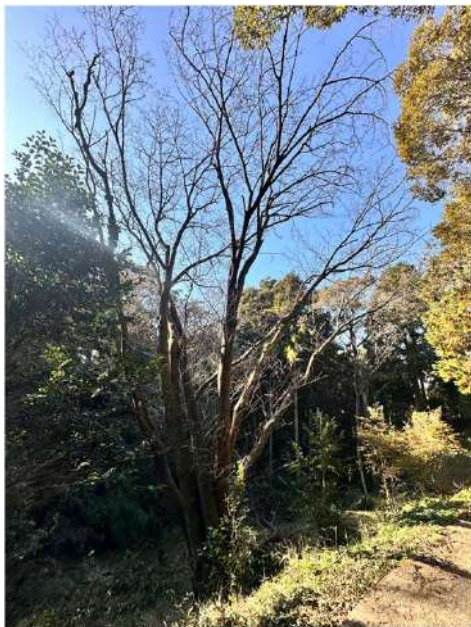
**サクラ（全景）**

樹高11.0 m、幹周300cm、枝張り10.0 m（株立）／状態：不良

10本の株立個体で、うち5本がほぼ枯死状態。1本は西側に折損。  
東側に芯に達していない開口空洞あり。

中央広場からも近くアクセスしやすい位置に立地。周辺木の生育により著しい被圧を受けて徐々に衰退したと思われる。サクラの名所づくりに活用したい。

周辺の常緑樹を撤去し日当たりを改善すること。すでに枯れている  
**枯損部・腐朽枝は除去。土壌改良**を行うこと。

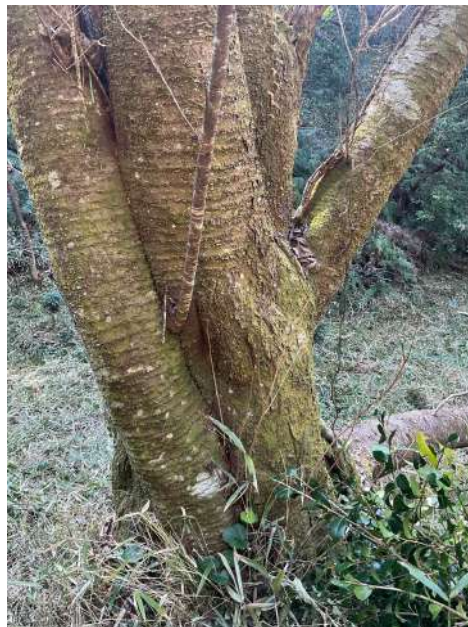
**株立であり、入り皮上に接合**

10本の株立であるが、それぞれが入り皮上に接合しており支持力が低い。東側には開口空洞があり、樹木機器診断を用いて内部の状態を診断することが望ましい。

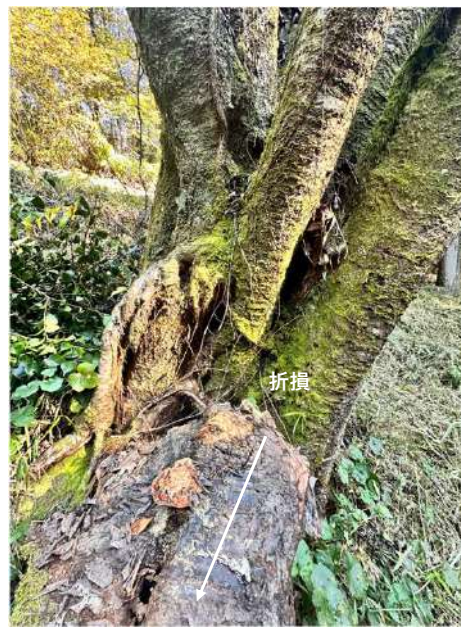
**分岐部からの幹折れ**

西側の株1本が最近折損し倒伏している。ベッコウタケなどの子実体も多数見られ、根元の腐朽が懸念される。

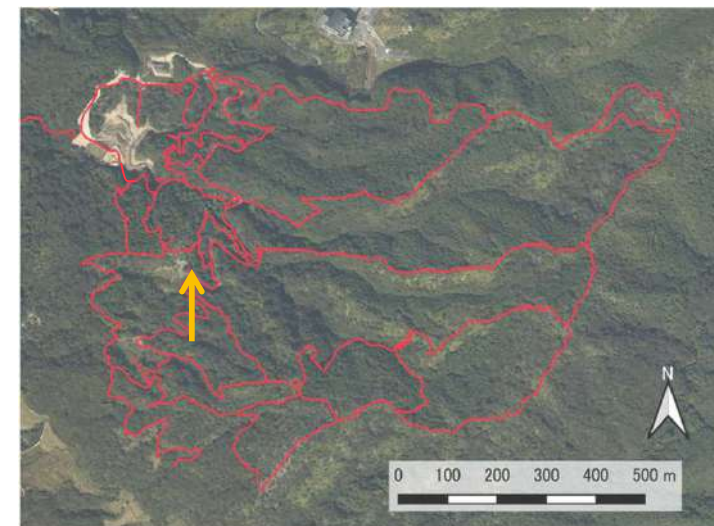
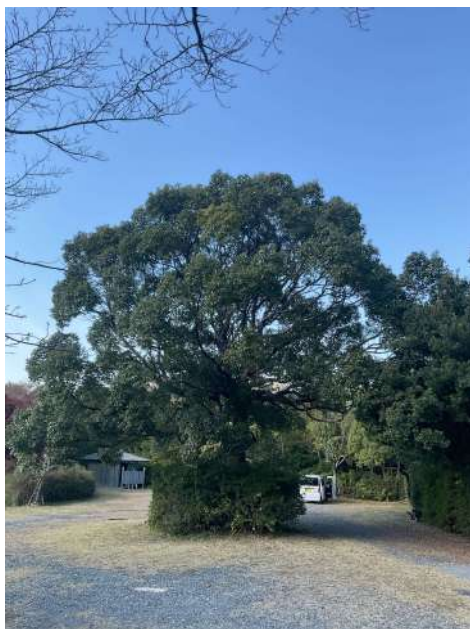
クスノキ（全景）

樹高6.0 m、幹周（計測不可）、枝張り12.0 m／状態：健全

ほぼ異常なし。  
やや枯れ枝あり。

中央広場のシンボルツリー。クスノキらしい緑陰を形成し、夏場の日陰に重要である。周辺が駐車スペース利用により転圧され固結している。根の生育のため膨軟化したい。

低木ツツジ類の撤去。  
周辺土壌が固結しているため、掘削し膨軟化すると良い。

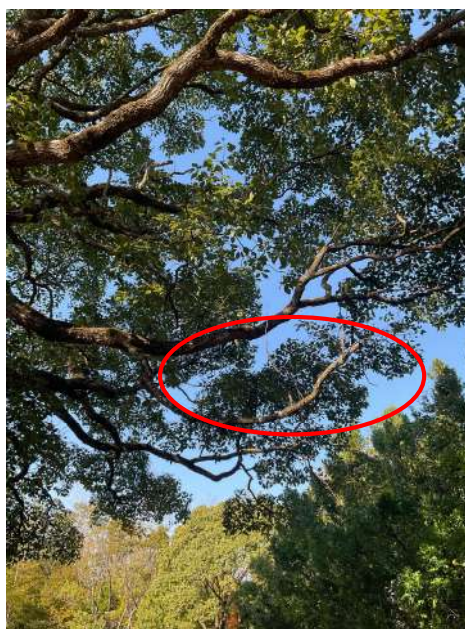
枯れ枝

枯れ枝は多くはないが、少しあり。子供や自動車の往来もあるため、落枝を未然に防ぐため撤去しておくこと。
